Analyse und Bewertung einer Bauwerksdeformation an einem historischen Wohnhaus

Diplomarbeit

Professur Grundbau und Professur Baustatik
der
Bauhaus-Universität Weimar

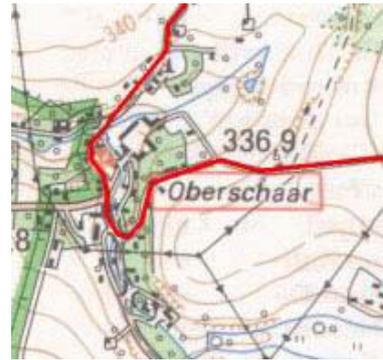
Abb. 3: Trasse der früheren Schmalspurbahn (1922 – 1971) [2.16]

In den Jahren zwischen 1915 und 1922 wurde ein Schmalspurnetz zwischen Klingenberg-Colmnitz und Oberdittmannsdorf gebaut, welches auch durch den Ort Oberschaar führte. 1922 nahm man den Gleisbetrieb auf und 1971 stellte man ihn, wegen stetig verschlechternder Zustände des Oberbaus, wieder ein. Wie in Abbildung 3 zu sehen ist, führte die Trasse der Schmalspurbahn nicht weit entfernt an drei Seiten des Gutsgrundstückes entlang. [2.16]

- Erschütterungen aus äußeren Einflüssen der Umgebung können Veränderungen im Boden auslösen. Aus dieser Überlegung heraus wurde der Trassenverlauf einer früheren Schmalspurbahn erkundet. Diese führte an drei Seiten des Gutshofes, in unmittelbarer Nähe, entlang (Abbildung 3).

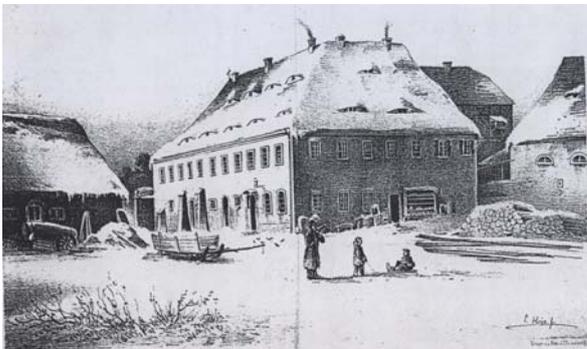
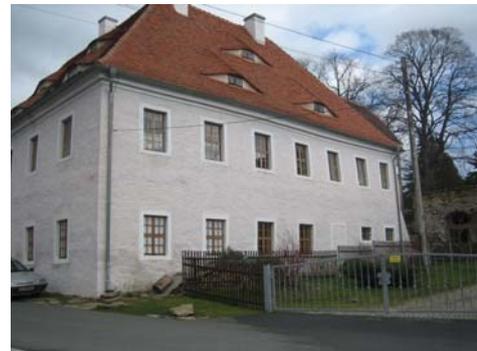
Abb. 6: links: Westansicht um 1800 [1.4]; rechts: Westansicht 2007

So wie das Gebäude heute in Augenschein tritt, existiert es seit mindestens 200 Jahren. Dies ist aufgrund eines Stiches, welcher um 1800 datiert ist und in Recherchearbeiten des Eigentümers in Poenicks „Schlösser und Gärten“ [1.4] gefunden wurde, nachzuweisen (Abbildung 6 links). In Abbildung 6 rechts ist ein Foto des Gebäudes zu sehen, welches im Jahr 2007 nach der Rekonstruktion der Fassade und des Daches aufgenommen wurde.

Zunächst wurden die Wohnungen im Dachgeschoss konsequent zurück gebaut. Im Zuge dieser Arbeiten erhielt das Dach sein ursprüngliches Erscheinungsbild mit den in Abbildung 6 zu sehenden Fledermausgauben wieder. Auch im Inneren wurde das Bauwerk anhand von Befunden rekonstruiert.

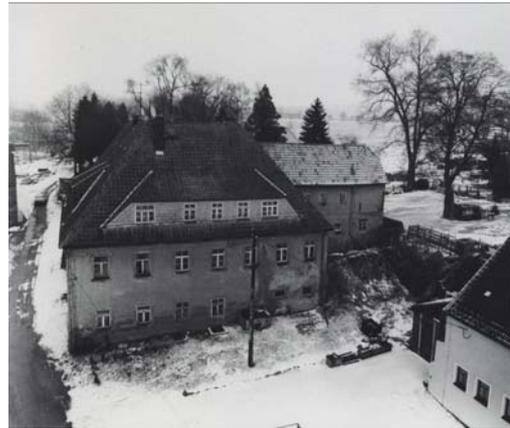
Abb. 10: Luftbild Westansicht 1996

Nach dem Kauf 1995 (Abbildung 10), begann die Familie Stefan schon 1996 mit den Restaurierungsarbeiten.

Da das Mauerwerk mit Feuchtigkeit durchzogen war, wie in Abbildung 10 zu erkennen ist, und dies vermutlich auch ein Schwachpunkt des Gebäudes darstellte, wurden die Außenwände sowie der Fußboden im Erdgeschoss mit einer Temperierung versehen. Diese dient heute auch zum Teil der Beheizung der Innenräume. Das Foto in Abbildung 13 zeigt die Arbeiten während des Einbaus dieser Temperierung.

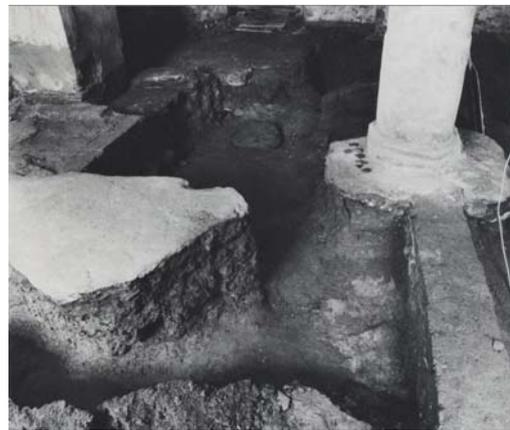
Abb. 11: freigelegter Fußboden Küche

So wurde der Originalfußboden freigelegt, welcher nur noch in Bruchstücken vorhanden war und in den Umbaumaßnahmen von 1953 einbetoniert wurde. Während der Rekonstruktion wurden auch die Fundamente der Gewölbesäulen und der Innenwände freigelegt (Abbildung 11). Auch die schadhaften Gewölbe wurden restauriert. Dabei wurde die Schüttung in den Gewölbezwickeln entfernt, um die Gewölbeauflasten zu reduzieren.

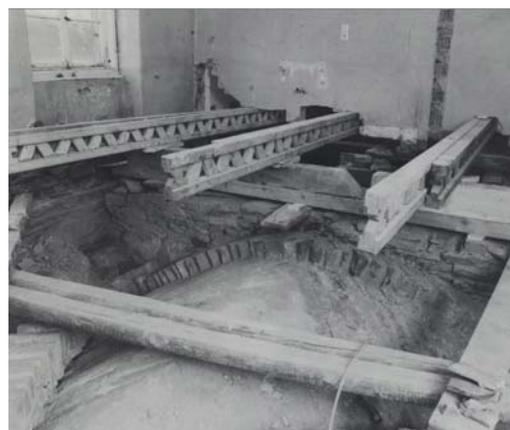
Abb. 12: abgefangene Wand des Nähzimmers

Da die Deckenbalken des heutigen Näh- und Kinderzimmers sehr geschädigt waren, wurden diese komplett ersetzt. Dabei war es notwendig die Innenwände abzufangen. Wie in Abbildung 12 zu sehen ist, wurde dies mit langen Fachwerkträgern, welche über den Innenwänden des Erdgeschosses eingezogen wurden, realisiert. Bei diesen Arbeiten wurde die Lage der Deckenbalken des Nähzimmers verändert. Diese liegen in Situ quer zur ursprünglichen Richtung, so dass die in Abbildung 12 zu sehende Innenwand des Erdgeschosses nur noch durch einen Unterzug, welcher die Deckenbalken des

Schlafzimmers und die Wand zwischen Schlaf- und Nähzimmer stützt, belastet wird.

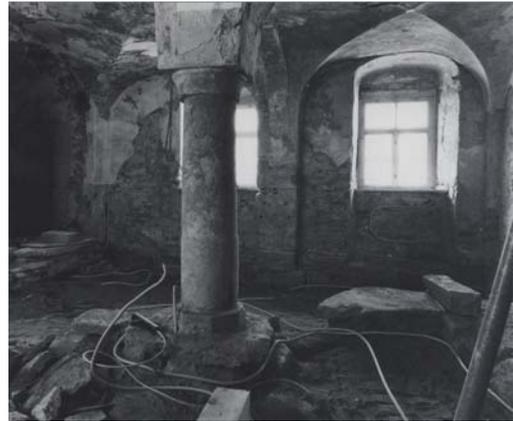
Abb. 13: Einbau der Temperierung

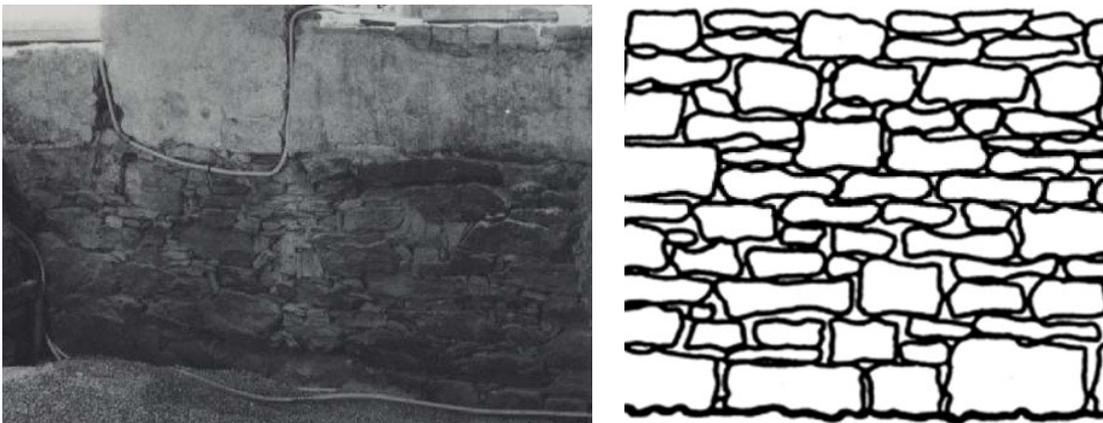
Die Außenwände sind als Bruchsteinmauerwerk ausgeführt und aus Gneis und Lehm hergestellt.

Die Bruchsteine wurden womöglich in Steinbrüchen in naher Umgebung gewonnen. Somit handelt es sich hier um einen grauen Freiburger Gneis. Üblicherweise wurden sie aus gebrochenen Steinen aussortiert und wenig bearbeitet. Sie sind größtenteils lagerhaft, das heißt, sie haben zwei, mehr oder weniger ebene parallele Seiten. Abbildung 14 (links) zeigt das Bruchsteinmauerwerk der deformierten Außenwand im Bereich des Esszimmers. Abbildung 14 (rechts) zeigt im Vergleich ein in der Literatur dargestelltes Bruchsteinmauerwerk.

Abb. 14: links: Bruchsteinmauerwerk der Außenwand im Esszimmer während der Sanierung 1996; rechts: Skizze eines Bruchsteinmauerwerkes [2.1]

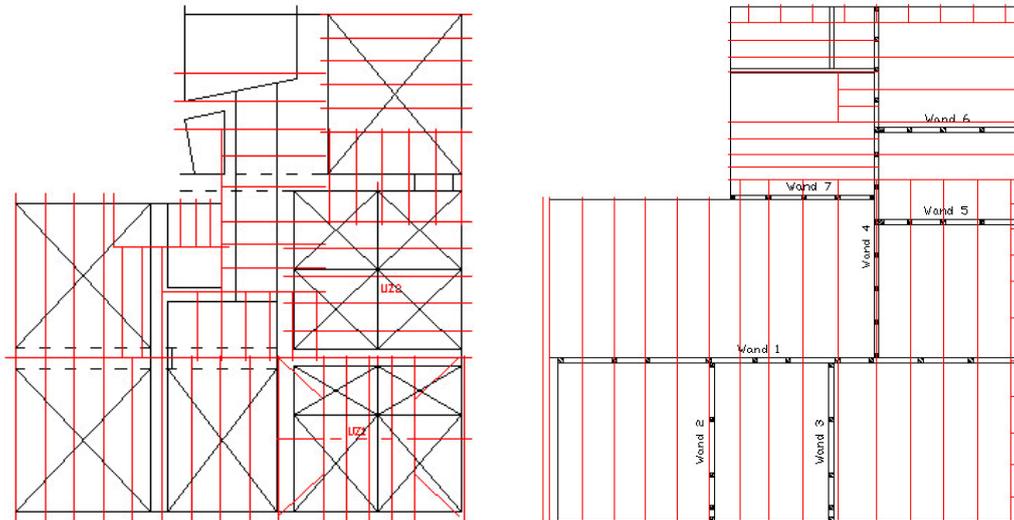
Die Decke des Erdgeschosses bilden Kreuzgewölbe. Diese wurden nach Angaben des Eigentümers nachträglich eingebaut und sollten wohl den darüber liegenden Holzbalken, welche die Fußbodendielen im Obergeschoss tragen, ausreichenden Schutz gegen Feuchtigkeit verleihen. Die Holzbalkendecken über den Gewölben im Erdgeschoss besitzen keine aussteifende Funktion, da sie den Anforderungen an aussteifende Geschossdecken nach DIN 1052-1 und DIN 1053-1 [1.10] nicht genügen. Sie sind einachsig gespannte Konstruktionen. Über Küche und Bauernstube sind die Balken durch eingezogene Unterzüge als Zweifeldträger, in den übrigen Räumen als Einfeldträger ausgebildet (siehe Abbildung 15 links).

struktur. Auf diesen liegt die Stuhlschwelle, welche die Horizontalkräfte aus den Sparrenfüßen aufnimmt. An Stellen, wo sie von beiden Seiten durch eine Stuhlschwelle belastet werden, wirken sie als Zugband.

Abb. 15: links: Deckenbalken Erdgeschoss; rechts: Deckenbalken Obergeschoss

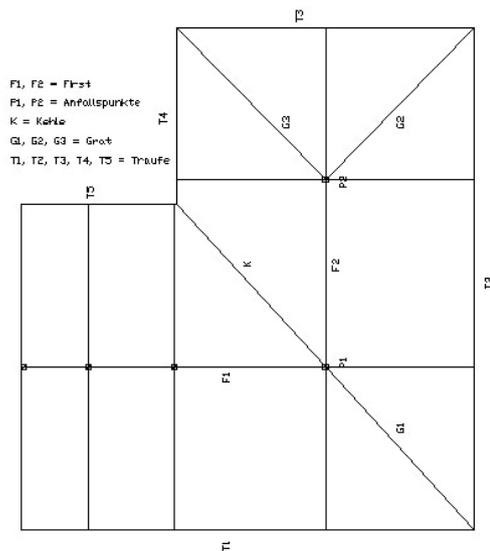
Das Dach besitzt die Form eines Walmdaches. Bei diesem ist der Giebel durch eine geneigte Dachfläche ersetzt. Es ist gekennzeichnet durch seine schräg zum First stehenden Walmgratsparren. Durch den L-förmigen Grundriss schneiden sich Dachflächen, deren Traufen nicht parallel zueinander liegen. Um die Dachkonstruktion leichter zu analysieren, war an dieser Stelle eine Dachausmittlung erforderlich. Diese ist in Abbildung 16 dargestellt.

Abb. 16: Dachausmittlung

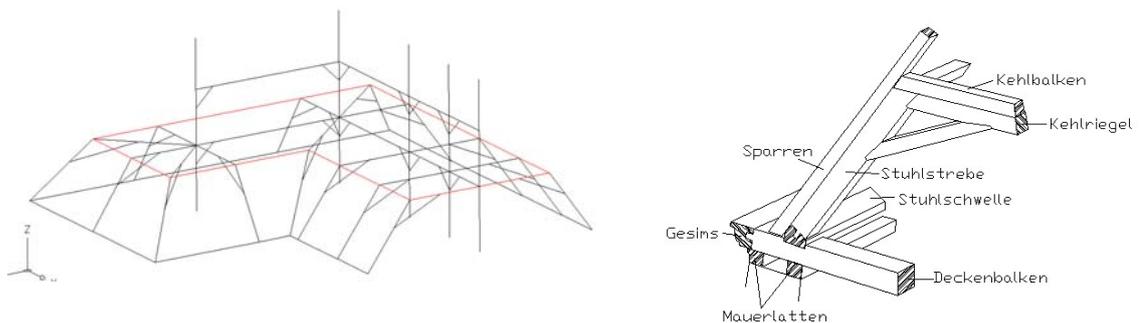
Die erste Kehlbalkenlage ist mit einer Kehlbalkenlänge von ca. 7 m verhältnismäßig lang und durch einen Ausbau im Dachboden belastet. Aus diesem Grund sind die Kehlbalken durch Pfetten in Feldmitte und an den Kehlbalkenanschlüssen gestützt, so dass sie als Druckriegel und außerdem als durchlaufender Zweifeldträger wirken. Die Pfetten schließen sich an einen liegenden Dachstuhl an, dessen Elemente in Abbildung 17 zu sehen sind. Kopfbänder zwischen Stützen und Riegel ergänzen das System zu einem Rahmen, und geben dem Dachstuhl die erforderliche Quersteifigkeit.

Abb. 17: links: Dachstuhlkonstruktion und rechts: Dachstuhlelemente

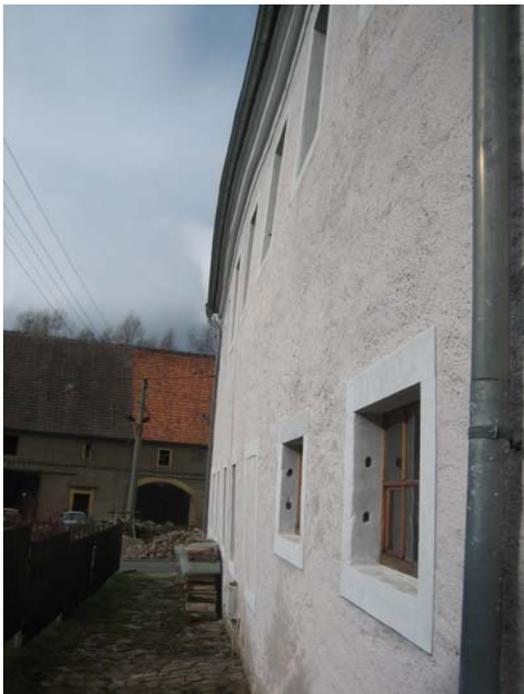
Abb. 19: „Beule“ an der südwestlichen Außenwand

Nach Angaben des Eigentümers sind die Verformungen und Risse seit ca. 200 Jahren anhand von Befunden in Form von Verspachtelungen nachweisbar. Die Befunde ergaben, dass sich die Verformungen in 10 Jahren um 1 cm vergrößern und die Bewegungen aufgrund immer wiederkehrender Risse noch nicht zur Ruhe gekommen sind. Letzteres bedeutet, dass sie eine Bedrohung für die Standsicherheit darstellen.

Die Deformation an der südöstlichen Giebelwand zeigt sich in Form einer „Beule“ im mittleren Bereich der Scheibe, welche auch augenscheinlich in Abbildung 19 erkennbar ist.

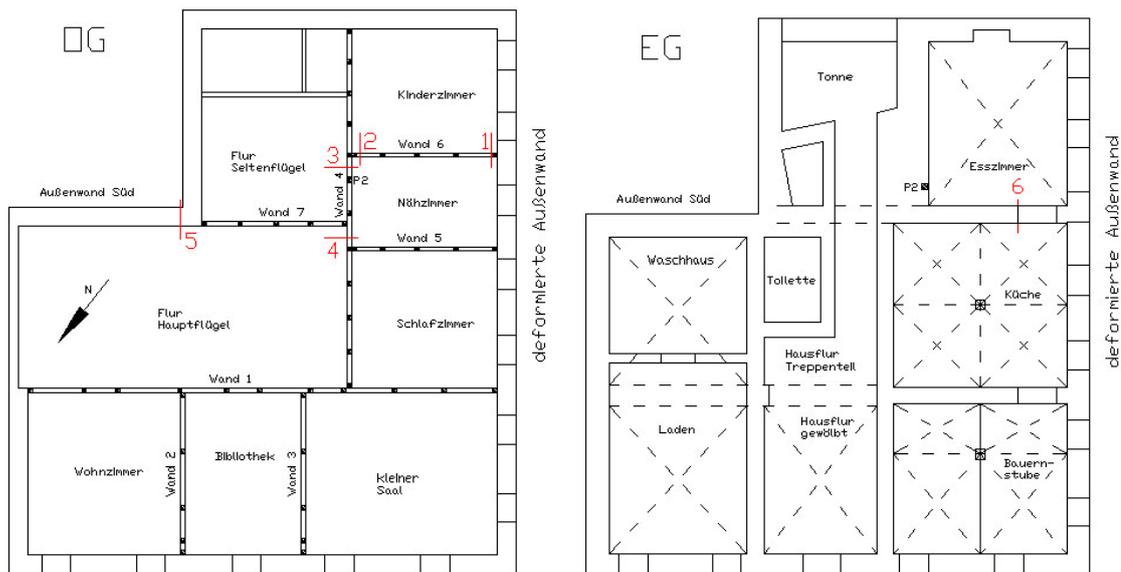
Abbildung 20 zeigt zunächst die Lage der Risse im Bauwerk. Unter der dort zu findenden Nummerierung werden sie anschließend erläutert.

Abb. 20: Lage der Risse im Bauwerk; links: im Obergeschoss und rechts im Erdgeschoss

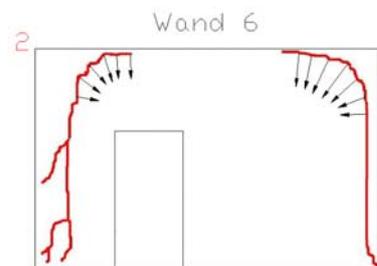
Die Risse 1 und 2 befinden sich an der Fachwerkinnenwand 6 zwischen Kinder- und Nähzimmer. Abbildung 21 zeigt das Rissbild in der Wandscheibe. Anhand der Richtung der Hauptspannungstrajektoren, könnte man davon ausgehen, dass es sich im oberen Bereich um Setzrisse handelt. Als Ursache scheint hier eine Durchbiegung der Deckenbalken plausibel. Der Rissverlauf von der Mitte bis zum Wandfuß zeigt sich parallel zu den Wänden. Diese könnten durch eine orthogonal wirkende Zugkraft, also eine Horizontalkraft, entstanden sein.

Abb. 21: Rissverlauf an Innenwand zwischen Kinder- und Nähzimmer

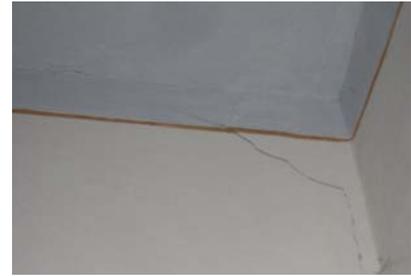
In Abbildung 22 ist Riss 1 im oberen Bereich zu sehen. Hier ist schwach zu erkennen, dass die Rissbreite dort, wo die Spannungstrajektoren von der Horizontalen in die Vertikale übergehen, größer ist, als an den übrigen Stellen. Vermutlich ist die Zugkraft an dieser Stelle am größten.

Abb. 22: Riss 1 im oberen Bereich der Wand 6

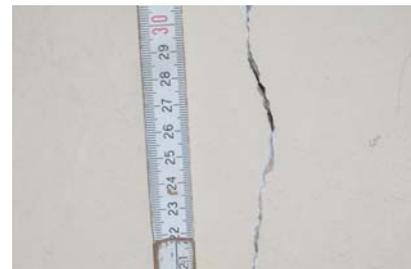
In Abbildung 23 ist eine Aufnahme des Risses 1 in der unteren Hälfte der Wandscheibe zu sehen. Hier kann man eine Rissbreite von ca. 2 mm ablesen. Die Rissbreite an den übrigen Stellen konnte nicht genau erfasst werden, da der Eigentümer aus optischen Gesichtspunkten bemüht ist, die Risse zusehends zu verspachteln. Anhand von Befunden ist aber nachweisbar, dass sich die Rissbreite, betrachtet über einen Zeitraum von 10 Jahren, auf 1 cm beläuft und so stetig anwächst. Aus diesem Grund werden die Risse als nicht ruhend beurteilt.

Abb. 23: Riss 1 in der unteren Hälfte der Wand 6

Über die Risstiefe kann gesagt werden, dass sich sowohl Riss 1 als auch Riss 2 über die gesamte Dicke der Wandscheibe ausgebreitet hat, also durchgehend verläuft.

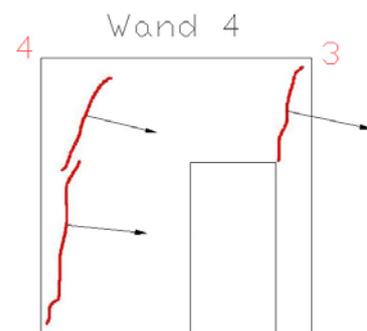
Die Risse 3 und 4 befinden sich an der Fachwerkinnenwand 4 zwischen Nähzimmer und Flur. Abbildung 24 zeigt den Rissverlauf in der Wandscheibe. Die Spannungstrajektoren zeigen hier alle in die gleiche Richtung.

Man könnte annehmen, dass die Bewegung mit der Stütze aus der Dachkonstruktion in Verbindung steht, welche durch diese Wand bis zur Fußbodenoberkante verläuft und sich rechts neben der Tür befindet oder aber aus der angrenzenden Wand 6 herrührt, an welcher sich die Risse 1 und 2 befinden. Zuletzt genannter Aspekt würde allerdings einen Scherbruch verursachen, zu welchem aber keine Verschiebung der Rissufer festgestellt werden konnte.

Abb. 24: Rissverlauf an Wand 4 zwischen Nähzimmer und Flur

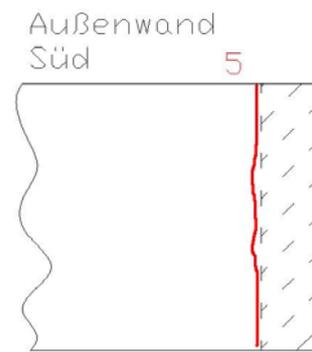
Der Riss 5 befindet sich an der südlichen Außenwand des Haupthauses. Abbildung 25 zeigt den Rissverlauf in der Wandscheibe. Hier handelt es sich um einen Riss, welcher parallel zum Anschluss der in Querrichtung liegenden Außenwand verläuft. Daraus ist zu schließen, dass hier eine horizontale Zugkraft wirkt, welche die beiden Außenwände auseinander treibt. Rissbreite und Risstiefe konnten nicht genau erfasst werden, da die Restaurierungsarbeiten in diesem Bereich erst kürzlich beendet wurden und somit noch von geringem Ausmaß waren. Der Riss ist am oberen Rand der Scheibe deutlich zu erkennen, am unteren Rand dagegen nur ganz schwach.

Abb. 25: Rissverlauf an der südlichen Außenwand

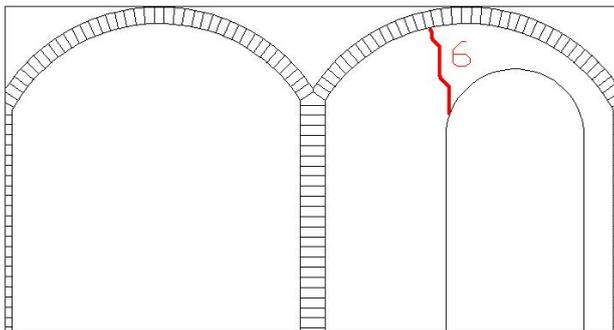
Abb. 26: Rissverlauf an der Innenwand zwischen Küche und Esszimmer im Erdgeschoss

Der Riss 6 befindet sich im Erdgeschoss an der Innenwand zwischen Küche und Esszimmer im Bereich der Türöffnung. Auch hier ist aufgrund der Spannungstrajektoren zu erkennen, dass eine horizontale Zugkraft den Riss verursacht hat. Rissbreite und Risstiefe waren nicht erfassbar.

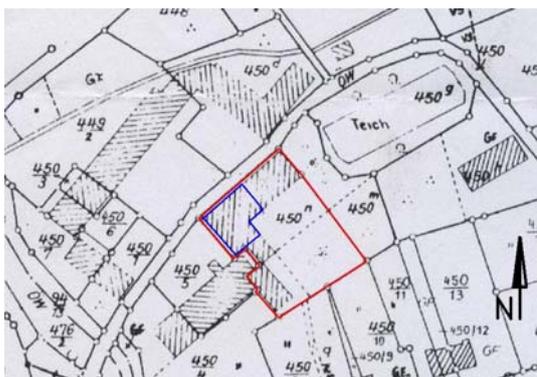
Abb. 27: links: Auszug aus der Katasterkarte der Gemarkung Oberschaar und rechts: Untersuchungsgebiet mit eingemessenen Höhenpunkten

Abbildung 27 (links) zeigt einen Auszug aus der Katasterkarte der Gemarkung Oberschaar, welche vom staatlichen Vermessungsamt in Freiberg zur Verfügung gestellt wurde. Die rote Linie umgrenzt das Flurstück 450n auf welchem sich das untersuchte Gebäude (blaue Umgrenzungslinie) befindet.

Schlussstein (SSt) der Eingangstür aus gemessen, wo die Höhe auf Null festgelegt wurde. Diese sind in Abbildung 27 (rechts) eingezeichnet. Der Hang welcher an die Südwand grenzt, zeigt eine Höhendifferenzen von ca. 3,50 m. Der hinter dem Haus gelegene Garten besitzt ein Gefälle von 3 bis 4 Prozent. In unmittelbarer Nähe befinden sich zwei Bachläufe des Rodelandbaches (siehe Abbildung 28).

Das untersuchte Gebäude ist Teil einer früheren Rittergutsanlage, welche in Abbildung 27 (links) im Gesamten zu sehen ist. Auf Flurstück 449-2 befindet sich ein langgestrecktes, zweigeschossiges Stall- und Scheunengebäude mit Satteldach. Dieses Gebäude steht zurzeit noch leer, ist aber für eine Umgestaltung zu Wohnzwecken vorgesehen. Auf Flurstück 450-1 und 450-7 befindet sich ein saniertes, zweigeschossiges Wohnhaus mit Satteldach, welches in früheren Zeiten auch zur Rittergutsanlage gehörte. Unmittelbar an das untersuchte Gebäude schließt sich auf der südwestlichen Seite, auf Flurstück 450-5, ein weiterer Bau an. Dieser ist heute Sitz einer Elektromotorenwerkstatt und wird zu wirtschaftlichen Zwecken genutzt. In nordöstlicher Lage des Untersuchungsgebietes, befindet sich ein Teich, welcher früher Teil der angrenzenden Parkanlage war. Dieser wird heute von Anwohnern zu landwirtschaftlichen Zwecken genutzt.

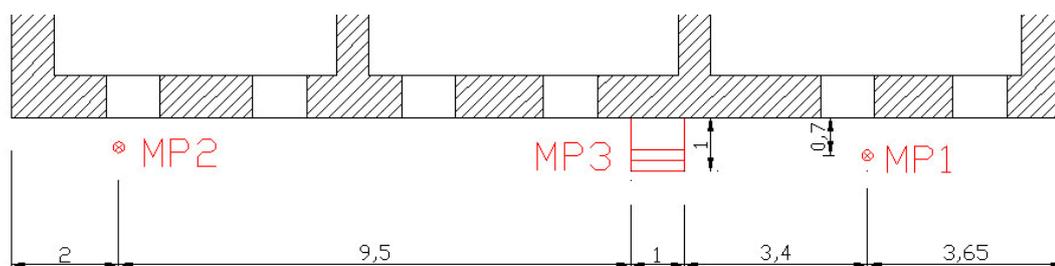
Aufgrund des in einer geringen Tiefe vermuteten Gesteins, wurden für die Rammsondierungen eine schwere Rammsonde mit verlörener Spitze und einer Rammhärmasse von 50 kg eingesetzt. Aufgrund entlang der Giebelwand führender Leitungen, wie Wasserleitung, Strom- und Telefonkabel, sowie eines beschränkten Zuganges durch das dicht an der Südwestwand gelegene Nachbargrundstück, war die Auswahl der Messpunkte eng begrenzt. Diese wurden, wie sie in Abbildung 29 dargestellt sind, gewählt.

Abb. 29: Lage der geotechnischen Messpunkte

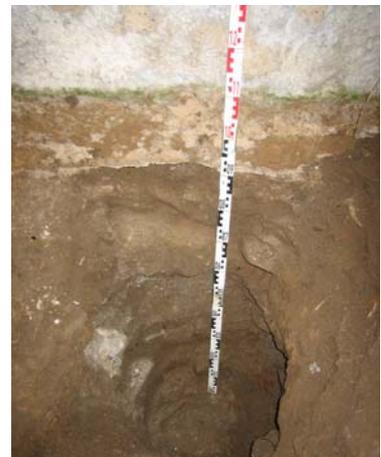
Abb. 30: MP3 Schürfgrube im mittleren Bereich der südwestlichen Außenwand

Das Fundament zeigte sich als Streifenfundament aus Feldsteinen mit weniger planparallelen Seiten und war ohne Einbindung unmittelbar auf dem verwitterungsanfälligen Fels gegründet. Zudem war an der Stelle, an welcher die Schürfgrube angelegt wurde, keine Fundamentverbreiterung erkennbar. Abbildung 30 zeigt das ergründete Fundament mit dem in 110 cm Tiefe anstehenden Fels.

Die südwestliche Außenwand des Gebäudes besitzt im Bereich der größten Deformation ein Streifenfundament aus Feldsteinen und ist ohne Einbindung unmittelbar auf dem anstehenden, verwitterungsanfälligen Fels gegründet. Die Steine des Fundamentkörpers zeigten sich an dieser Stelle sehr unregelmäßig und nicht planparallel, wie in Abbildung 30 zu sehen ist. Außerdem konnte in diesem Bereich keine Fundamentverbreiterung erkannt werden.

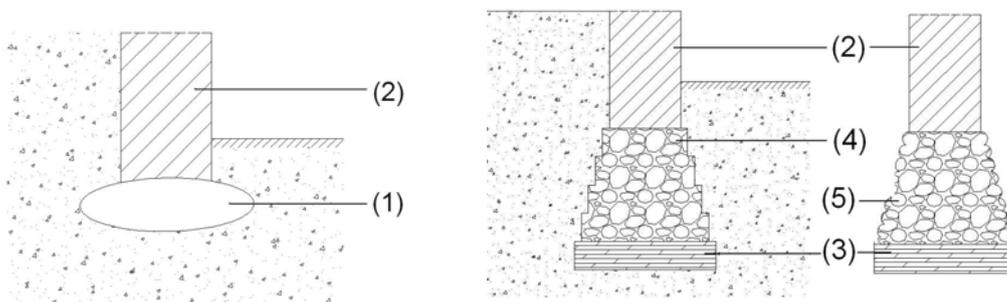
Die Abbildung 31 zeigt die im Folgenden erläuterten historischen Flachgründungen aus Stein in Bildern. Zunächst wurde oft ein etwa 0,5 m hohes Bankett aus Natursteinen ohne Mörtel (3) auf den Baugrund gesetzt. Das Fehlen von Mörtel im Bankett ist kein Grund zur Sorge, es beeinträchtigt weder die innere noch die äußere Tragfähigkeit eines Fundamentes und ist auch keine Ursache von Setzungen. So wird ein kapillares Aufsteigen des Grundwassers verhindert. Zur Herstellung fanden große, dichte und harte Steine, etwa ungerochene Findlingssteine oder auch gebrochene Steine (1) Verwendung. Darauf wurde dann die Grundmauer aus vermörteltem Bruchstein- (4) oder Feldsteinmauerwerk (5) oder aus beliebig vermörteltem Mauerwerk (2) errichtet.

Abb. 31: links: Fundament aus quergelegten flachen Natursteinen; mitte: Fundamentverbreiterung durch Abtreppung des Bruchsteinmauerwerkes; rechts: Fundamentverbreiterung durch gleichmäßige Neigung bei Mauerwerk aus runden Feldsteinen [1.14]

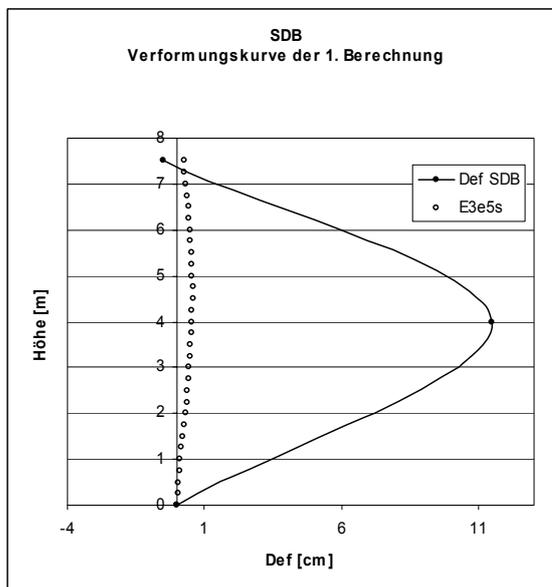
Abb. 54: Verformungskurve der ersten Berechnung in SDB

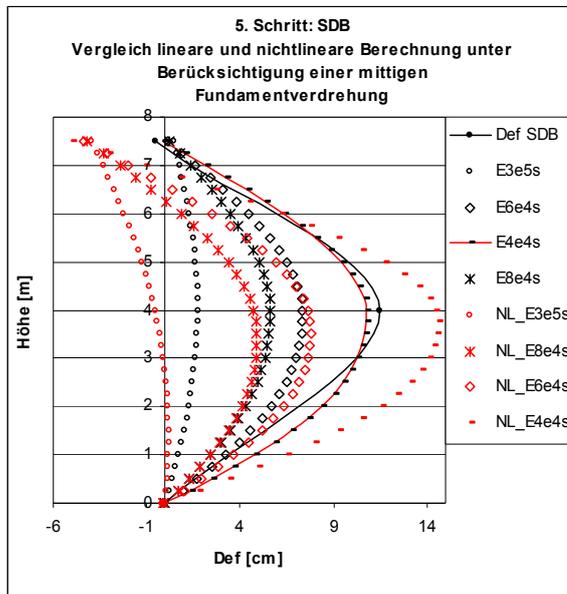
Abbildung 59 zeigt die in Schritt zwei ermittelten Verformungsbilder gemeinsam mit den Verformungskurven, welche hier mit den gleichen Randbedingungen, aber unter Beachtung des nichtlinearen Verhaltens berechnet wurden. Es ist deutlich erkennbar, dass auch unter Beachtung einer mittigen Fundamentverdrehung, das berechnete Verformungsbild dem realen nicht näher gebracht werden kann.

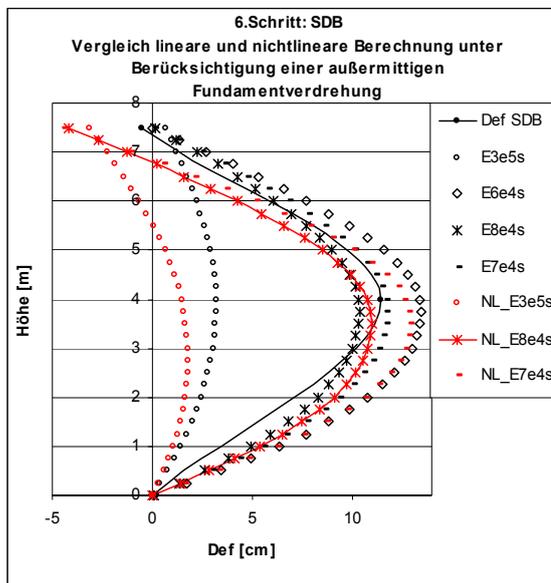
Die Abbildung 60 zeigt wiederholt die Verformungskurven der im Schritt 3 durchgeführten linearen Berechnungen. Diesen sind wieder die im nichtlinearen Verhalten ermittelten Kurven gegenübergestellt. Unter der Berücksichtigung einer außermittigen Fundamentverdrehung kommen die berechneten Ergebnisse auch im nichtlinearen Verhalten den Messergebnissen näher. Die berechnete Kurve mit einem E-Modul von $8\text{e}4\text{ kN/m}^2$ passt sich der gemessenen Verformungskurve am besten an.

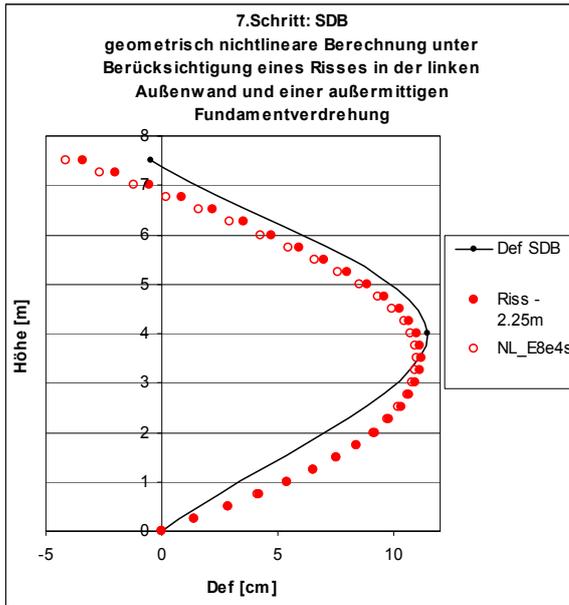
Abb. 61: siebter Schritt der Sensitivierung in SDB: Ergebniskurven (FV-am; NL; R)

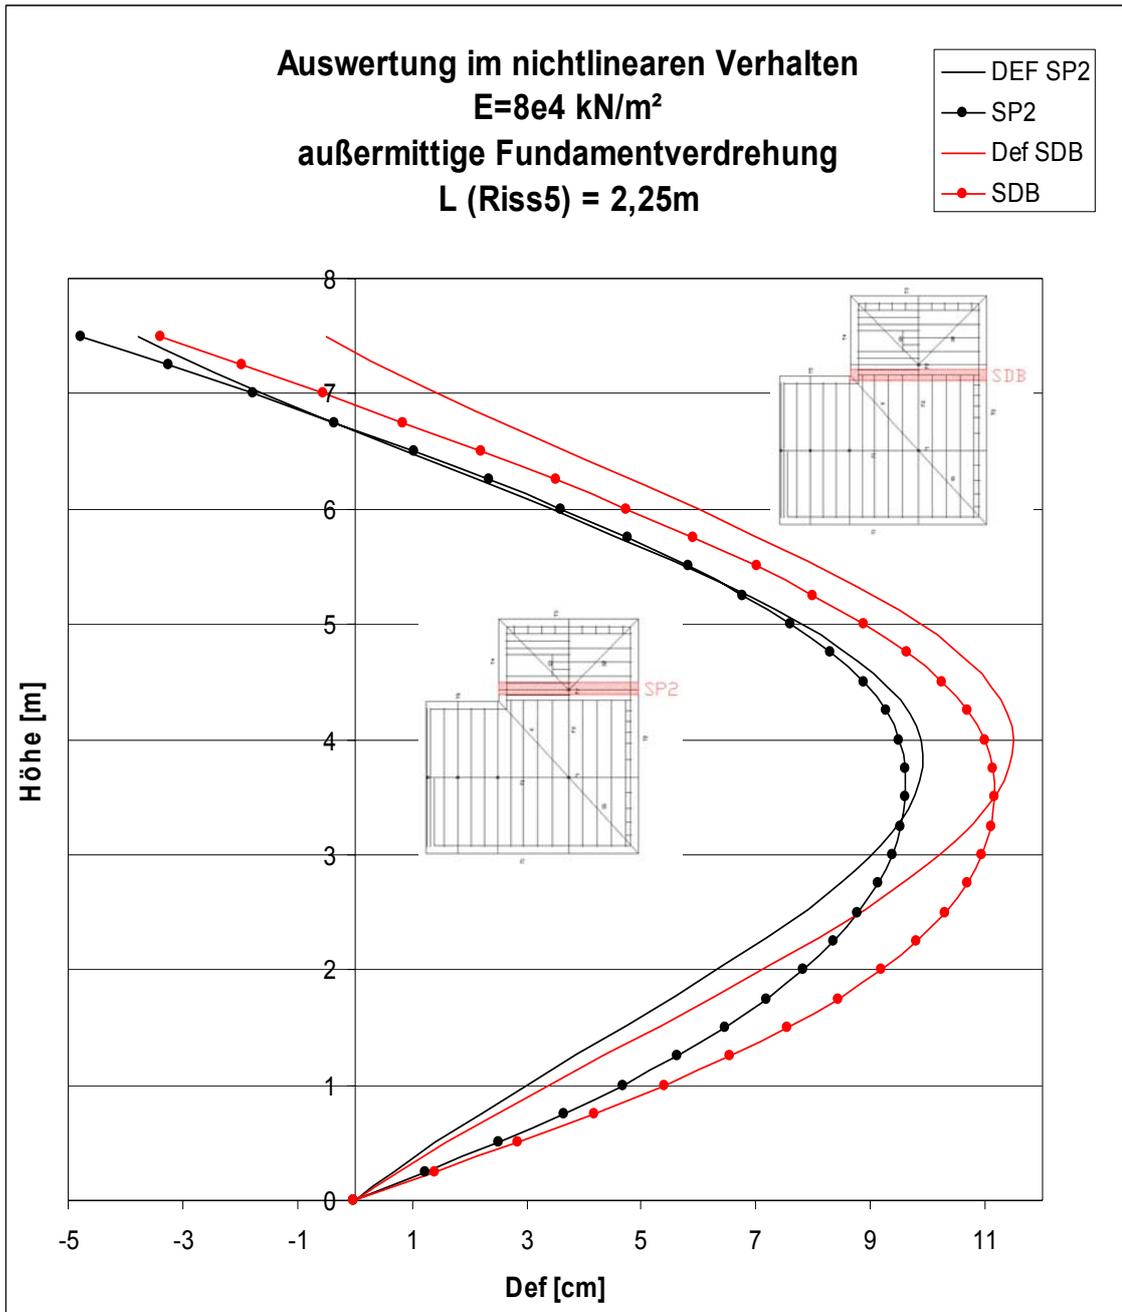
Abb. 75: Darstellung der optimiert berechneten Verformungskurven in SDB und SP2

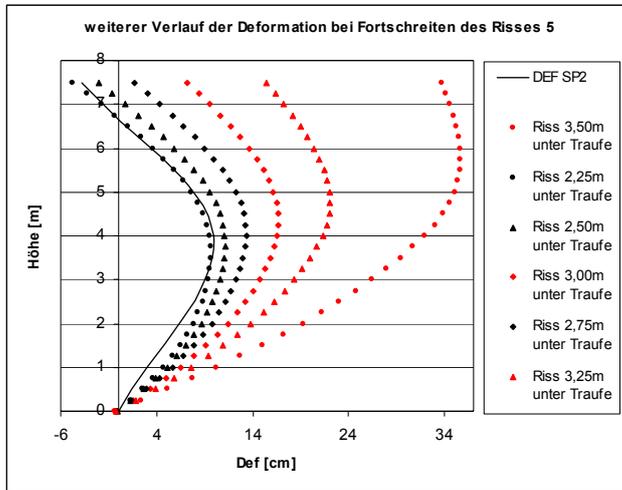
Abb. 76: Darstellung des weiteren Verlaufes der Verformungen bei fortschreitendem Riss in der linken Außenwand

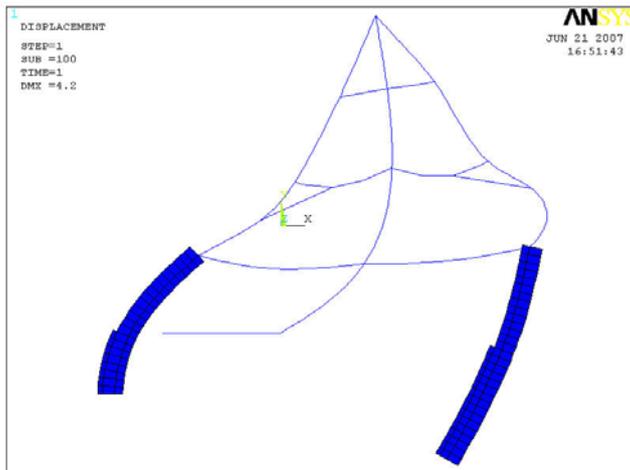
Abb. 77: in ANSYS dargestelltes Verformungsbild bei Versagen der Konstruktion

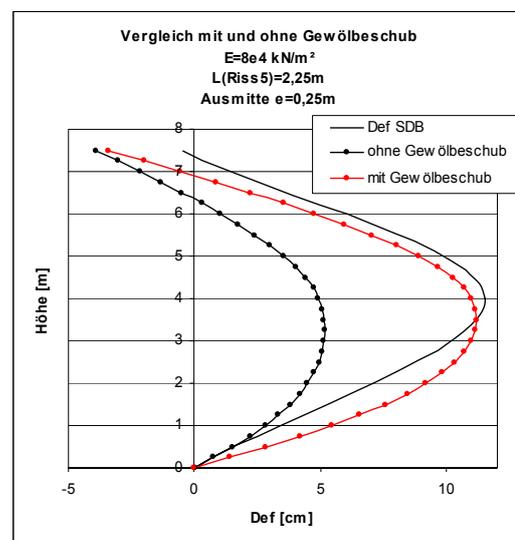
Abb. 78: Verformungskurven mit und ohne Gewölbeschub in SDB
