Die Kapelle „St. Anne“ am Heiligen Berg bei Albrechts, Stadt Suhl

Ines Spazier | Werner Gall

Die archäologischen Untersuchungen 1996 und 1997

Die Kapelle „St. Anne“ – eine Chorkirche

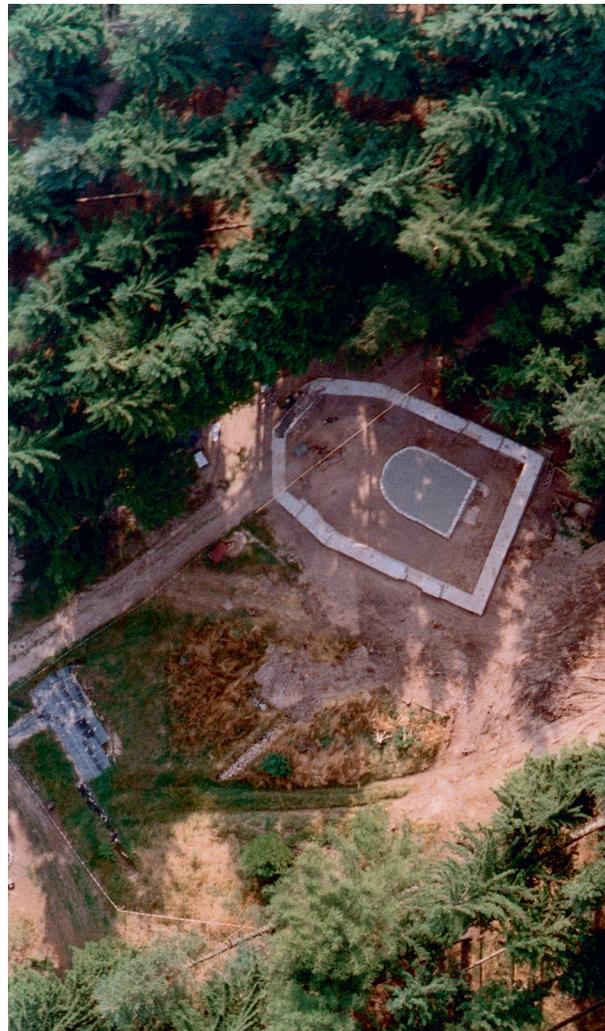
Abb. 1 Suhl-Albrechts, rekonstruierte Kapelle „St. Anne“ von Westen

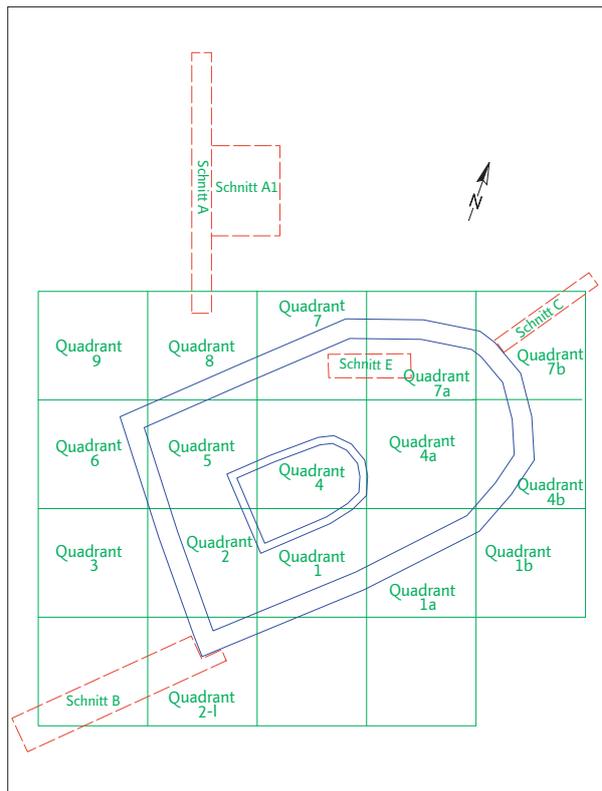
Abb. 2 Suhl-Albrechts, Grabungsfläche mit Einteilung der Quadranten und der Schnitte A–C und E

Die Freilegungsarbeiten wurden vor allem in der Anfangsphase in den vorgegebenen Quadranten unter Beibehaltung der Profile vorgenommen. Insgesamt wurden 16 Quadranten mit einer Größe von 5 x 5 m angelegt und mit den Zahlen 1–9, 1a, 1b, 4a, 4b, 7a, 7b bezeichnet (Abb. 2). Außerdem wurden im Anschlussbereich an die Kirche einzelne Schnitte geführt (Schnitte A, A1, B, C, E). Dazu gehört noch ein 1997 westlich der Kirche geführter Sondierungsschnitt I, der nicht vollständig dokumentiert wurde. Eine weitere Sondage erfolgte nördlich der Kapelle (Schnitt D, Abb. 3).

Zur Klärung der Besiedlung des Umfeldes erfolgten geophysikalische Messungen,⁹ in deren Auswertung 1996 zwei Suchschnitte im Nahbereich der Kapelle angelegt wurden (Abb. 2). Der erste Nord-Süd ausgerichtete Schnitt A wurde durch eine markante kleine Senke geführt. Leider erbrachte dieser Schnitt keinerlei Hinweise auf Siedlungsreste. Durch einen Sondierungsschnitt westlich der Kirche (Schnitt B) konnte 1997 ein Mauerzug erschlossen werden, der nicht weiter untersucht wurde. Er könnte ein Hinweis auf einen kleinen Siedlungskomplex (ein Gehöft?) sein. Denkbar wäre auch ein Wohngebäude bzw. ein kleiner Wirtschaftshof, der zeitweise von einem Pfarrer zur Unterhaltung der Kapelle genutzt wurde. Mit einem eingangs vielversprechenden, von Norden nach Süden verlaufenden Kontrollschnitt (Schnitt C) wurde ein Hohlweg östlich der Kapelle geschnitten, der rechtwinklig zur Streichrichtung des Weges angelegt worden war (Abb. 2). Das erhaltene Profil des Hohlweges war aufgrund der vorhandenen Bodenverhältnisse (leich-

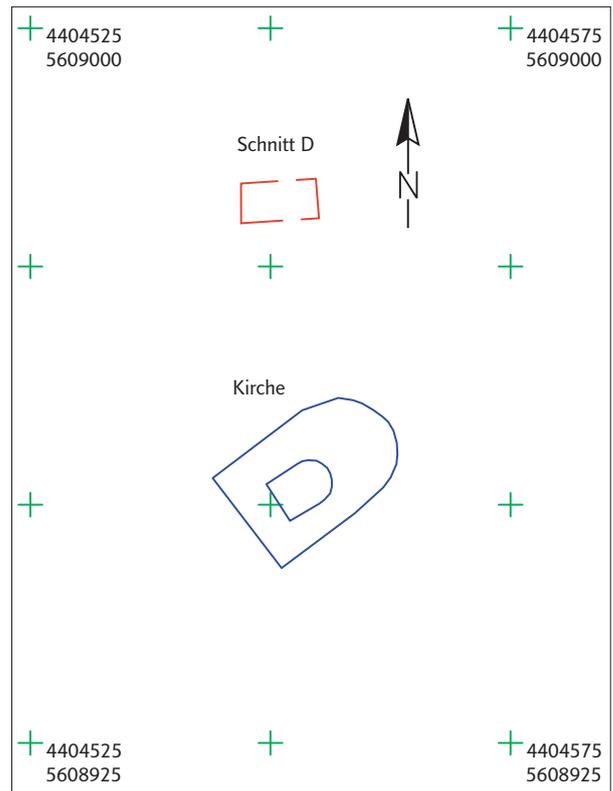
Abb. 3 Suhl-Albrechts, Lage der Kirche und des Grabungsschnittes D

ter Schwemm-Sandboden) leider wenig aussagekräftig. Es konnte eine breite moderne Wagenspur wohl jüngeren Datums dokumentiert werden. Ein weiterer Suchschnitt (Schnitt D) genau nördlich des möglichen Grabungsareals zeigte ein nicht klar deutbares Pflaster sowie in dessen Fortsetzung einen Holzdamn aus dünnen Fichtenstangen, der vermutlich von einer zeitlich jüngeren Trockenlegung des betreffenden Bereiches (mit Wasserdurchlauf) herrührt (Abb. 12). Darauf verweisen zum einen die dort gefundenen modernen Bodenfunde, zum anderen aber auch die relativ flache Lage der Humusschichten. Das 1996 erstmals freigelegte Steinpflaster sowie die Hölzer wurden 1997 erneut freigeputzt und die Grabungsfläche nach Norden und Osten erweitert. Die dendrochronologischen Untersuchungen des Holzdamms ergaben widersprüchliche Datierungen. Vom Büro für Bauten- und Kunstgutforschung lagen die folgenden Ergebnisse vor: 1312 – 1909 – 1912. Dagegen ergaben die Daten des Deutschen Archäologischen Instituts Berlin (Eurasien-Abteilung) Werte um 1560. Erschwert wurden die Untersuchungen vor allem durch die nur wenig vorhandenen Jahresringe an den Fichtenrundhölzern. Die Untersuchungen im östlichen Teil des Grabungsareals wurden außerdem durch einen modernen Entwässerungsgraben sowie einen neuzeitlichen Weg gestört. Wahrscheinlich handelte es sich insgesamt um die moderne Trockenlegung eines Feucht- oder Wegebereiches, das durch mehrere Wege gequert wird. Für ein neuzeitliches Entstehungsdatum sprechen auch moderne Glas- und Flaschenreste, die unmittelbar über der Pflasterung lagen.

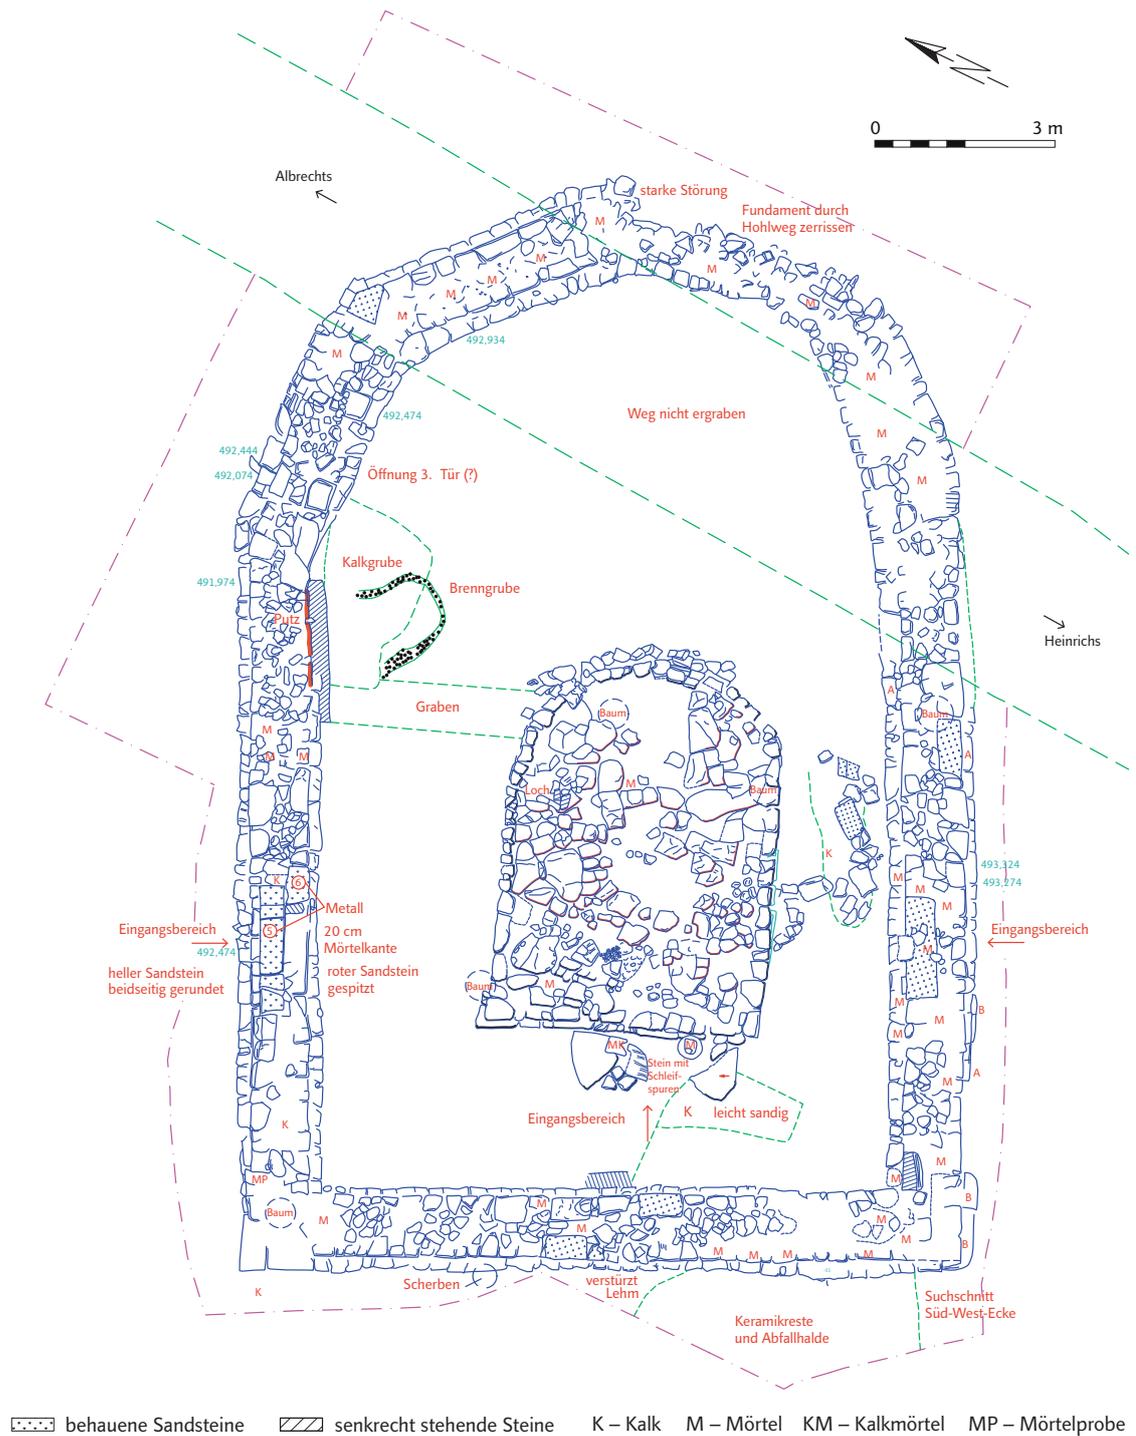
Abb. 4 Suhl-Albrechts, Grundriss der Chorkirche und des Bethauses

Die größte Länge betrug 18,10 m, die größte Breite 12,20 m, die lichte Abmessung lag bei 15,60 x 9,85 m. Der Saal nahm eine Grundfläche von 12,60 x 12,20 m ein. Zwei Eingangsbereiche konnten im Norden und Süden festgestellt werden. Im Inneren befand sich das Fundament eines kleineren Gebäudes (*Abb. 4*).

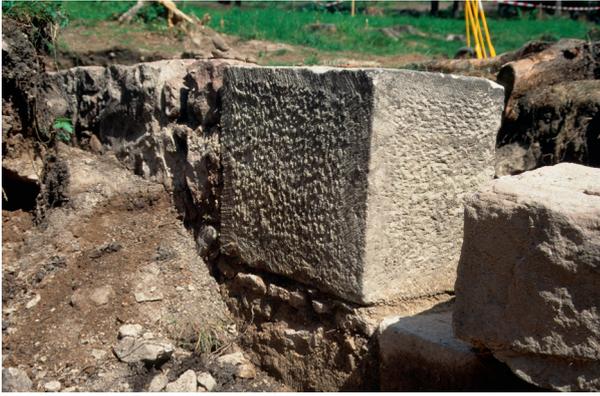
Abb. 5 Suhl-Albrechts, Kapelle „St. Anne“, Schalenmauerwerk der Kirche aus Sandsteinen in Werkstein- sowie Hau- und Bruchsteinqualität

Die äußeren und inneren Schalenmauern der Chorkirche bestanden aus behauenen Sandsteinen in Werkstein- sowie Hau- und Bruchsteinqualität. Einige der Werksteine besaßen einen Randschlag von 3–5 cm Breite (*Abb. 5*). Die Innenfüllung zwischen den Mauer-schalen setzte sich aus kleineren Steinbrocken zusammen (*Abb. 6*). Auffallend waren die präzisen Eckverbände, die hauptsächlich aus Werksteinen bestanden.⁶ Der Hauptteil der Steine bestand aus rotem oder seltener aus hellem Sandsteinmaterial. Auffallend war, dass selbst bei den exakt gesetzten Eingangsstufen kein einheitliches Steinmaterial zum Einsatz kam.

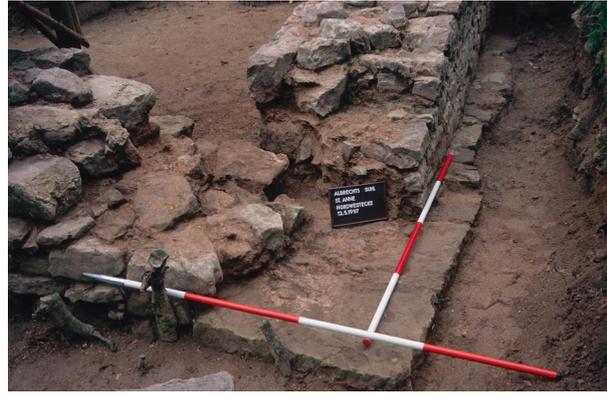
Abb. 6 Suhl-Albrechts, Kapelle „St. Anne“, Schalenmauerwerk mit Verfüllung aus kleinen, in Kalkmörtel verlegten Sandsteinen

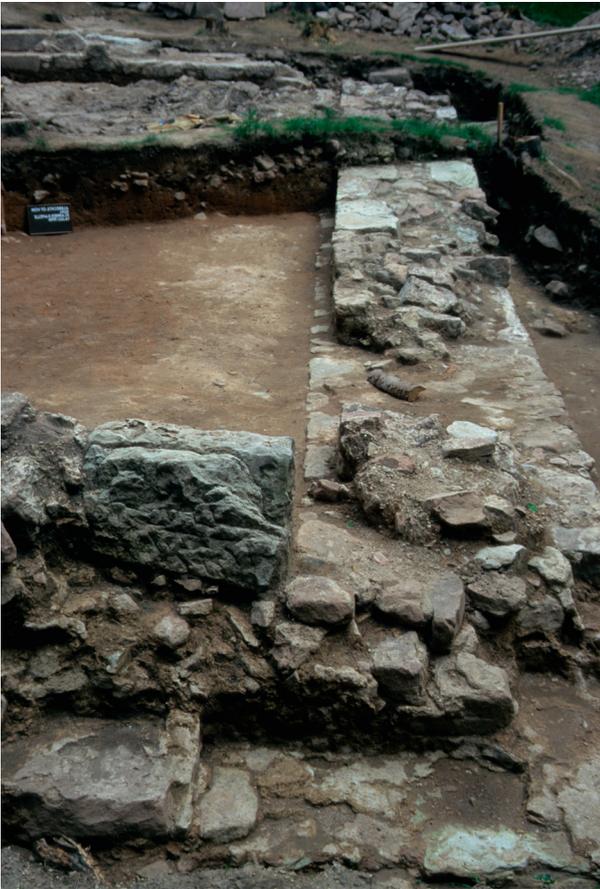
Abb. 7 Suhl-Albrechts, Kapelle „St. Anne“; die Mauerbreite lag bei durchschnittlich 1,05 m sowie auf der Gründungssohle bei 1,30 m.

Die Mauerbreite lag bei 1,05 m. Von der lagerfugig gesetzten Mauer waren drei bis vier Steinlagen in einer Höhe von bis zu 0,50 m erhalten. Bei einer stufenförmig aufgebauten Gründung zeigte sich dabei die unterste Steinlage (Fundamentsteine) mit einer Gesamtbreite bis zu 1,30 m (*Abb. 7*). Interessant war der Gesamtaufbau der Westwand. Diese Mauer war zur Hangseite mit 0,50 m tiefer gegründet und zeigte eine sehr exakte Maurertechnik. Der Zwischenraum war mit in Kalk gelegten kleinen Steinen gefüllt und nach außen mit Kalkmörtel verstrichen. Hier wurde der Mauer durch Fugenputz ein wohlgefälliges Aussehen verliehen.

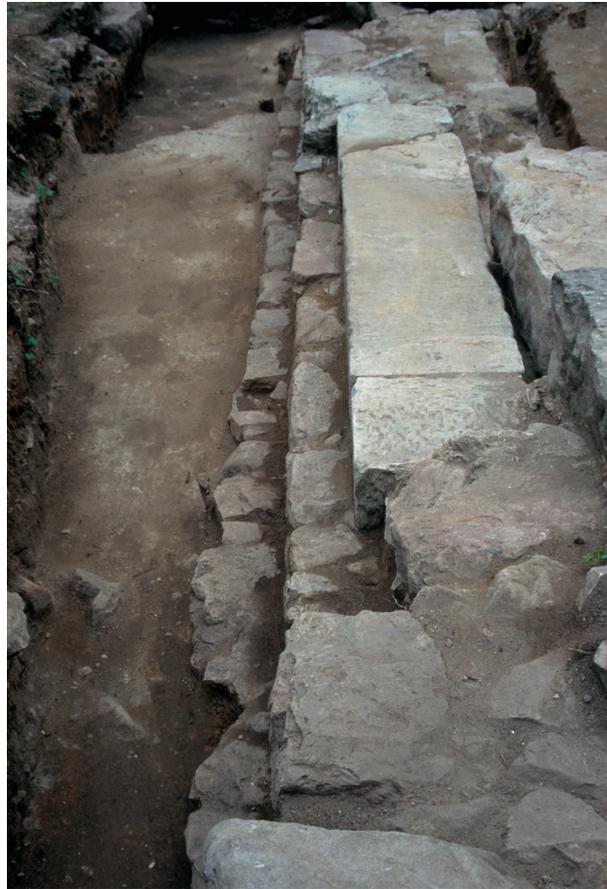
Abb. 8 Suhl-Albrechts, Kapelle „St. Anne“, durch noch vorhandene Sandsteinstufen nachgewiesene Eingänge an der Nord- und Südseite

Zwei eindeutige Türöffnungen konnten an der Nord- und an der Südwand durch das Vorhandensein von abgesenkten Trittsteinen aus Sandstein lokalisiert werden (*Abb. 8 u. 9*). Die beiden Eingangsbereiche mit den o. g. Sandsteinstufen verweisen gleichfalls auf einen Werksteineinsatz. Es hat den Anschein, dass insbesondere an den Eingängen auch sekundär verwendete Werksteine (Spolien) genutzt wurden. Dabei handelt es sich um Werksteine unbekannter Herkunft von repräsentativen Bauten der Umgebung. Unter diesem Aspekt ist zu berücksichtigen, dass sowohl Albrechts als auch Heinrichs zum Grundbesitz des Klosters Reinhardsbrunn gehörten und durch dessen geförderten Landesausbau im 12. Jh. entstanden sind (PATZE/AUFGEBAUER 1989, 348f.). Die Kirche St. Blasii in Zella (Zella-Mehlis) wurde

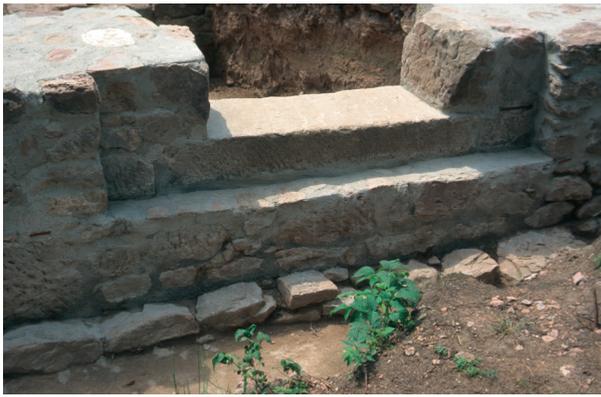
Abb. 9 Suhl-Albrechts, Kapelle „St. Anne“, Eingangsbereich im Norden nach Rekonstruktion der Kapelle

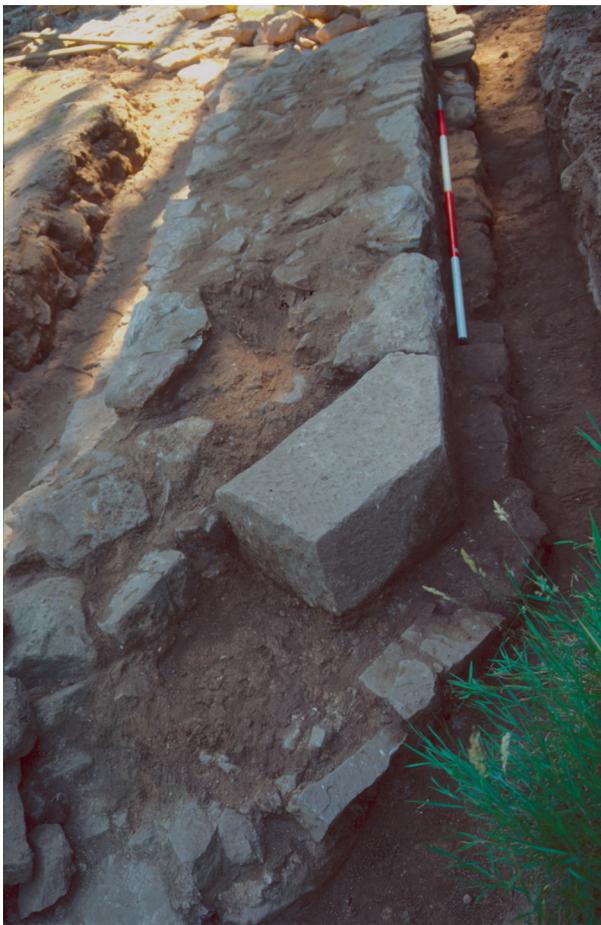
Abb. 10 Suhl-Albrechts, Kapelle „St. Anne“, polygonaler Chor mit exakt gemauertem Eckverband

Nach ersten Vermutungen wurde anfangs ein beinahe runder Chorabschluss nach Osten angenommen. Nach späterer Öffnung der Nordseite formte sich durch das Vorhandensein eines exakt gearbeiteten Ecksteines und eines geradlinigen Mauerschenkels ein polygonaler Chor vor allem im Nordwesten heraus (*Abb. 10*). Dagegen weist die leicht gestörte Südostseite eine Rundung auf. Entweder bezeugt dieser Befund zwei eng aufeinander folgende Bauphasen oder der polygonal geplante Chor lag auf einem unsauber gearbeiteten Fundament. Da eine Zweiphasigkeit in diesem Baukörper eher ausgeschlossen werden kann, muss von einem unregelmäßig erbauten Fundament ausgegangen werden. Durch die Lage des Chores unter einem damals noch genutzten Waldweg wurden Teile im Inneren leider nicht untersucht. Somit bleibt eine Restfläche von ca. 3 x 7 m bisher unerforscht. In diesem Bereich könnte das Fundament des nicht lokalisierten Altars gelegen haben.

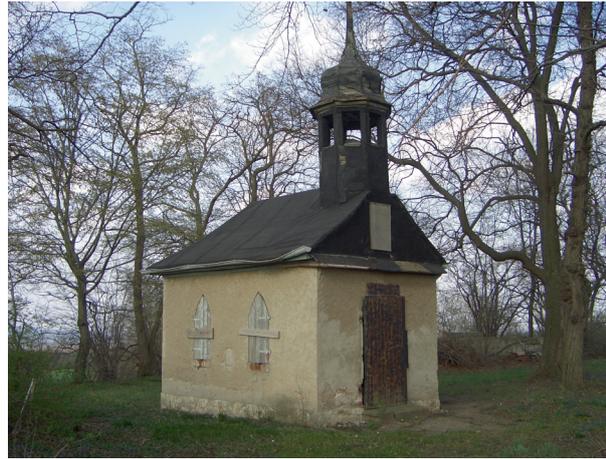
Abb. 11 Bethaus von Könitz, Lkr. Saalfeld-Rudolstadt, als Vergleich für den ergrabenen Grundriss von Suhl-Albrechts

genommen worden sein und stammt somit vielleicht von unserer Kapelle. Die Nachnutzung der Glocke für die 1769–1772 erbaute Kirche in Suhl-Albrechts (DEHIO 1998b, 1204) würde voraussetzen, dass das Bethaus zu diesem Zeitpunkt noch im Gedächtnis der Einwohner war. Ein vergleichbares, mit 2,97 x 4,44 m jedoch wesentlich kleineres Bethaus ist in Könitz, Lkr. Saalfeld-Rudolstadt, vorhanden. Das Gebäude ist Nord-Süd ausgerichtet und besitzt einen Eingang im Süden (Abb. 11).

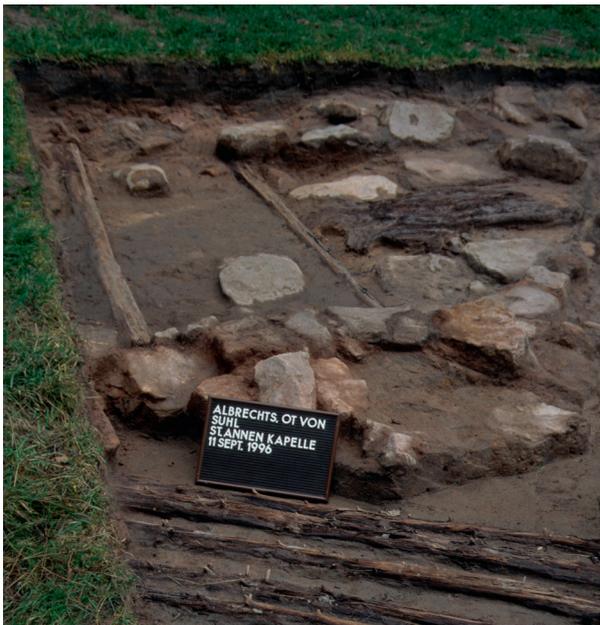
Abb. 12 Suhl-Albrechts, unweit der Kapelle angelegter Holzdamn aus Fichtenstangen

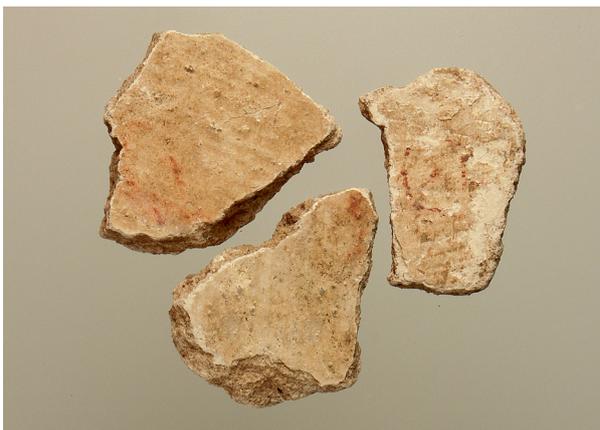
Abb. 13 Suhl-Albrechts, Putzfragmente mit Resten einer Bemalung

Abgesehen von den sekundär verbauten Teilen sind im Fundgut keine weiteren architektonischen Bauteile vom Aufgehenden beider Kirchen überliefert. Die erwähnten Putzreste sprechen für einen zum Teil verputzten Innenraum der Chorkirche. Auf ihrer Oberfläche ist teilweise eine rote bis rotbraune und schwarze, stark verblasste Bemalung erhalten (Abb. 13). Diese Stücke fanden sich in den Quadranten 1, 5/6 und 7 und unter den Lesefunden. Ebenfalls zur Gebäudeausstattung dürften die zahlreichen grünen Flachglascherben zu zählen sein, die sich im Umfeld der kleinen Kapelle konzentrierten (Abb. 14).¹⁰ Vor allem das Vorkommen im Westen, Südwesten sowie Osten des Bethauses spricht für einen verglasten Fachwerkbau. Die Scherben sind

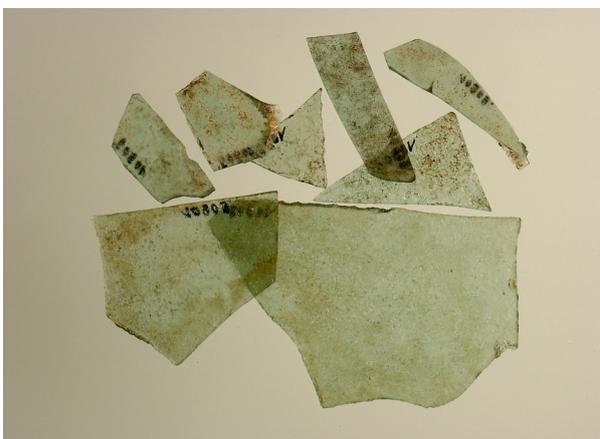
Abb. 14 Suhl-Albrechts, grüne Flachglascherben aus dem Umfeld des Bethauses

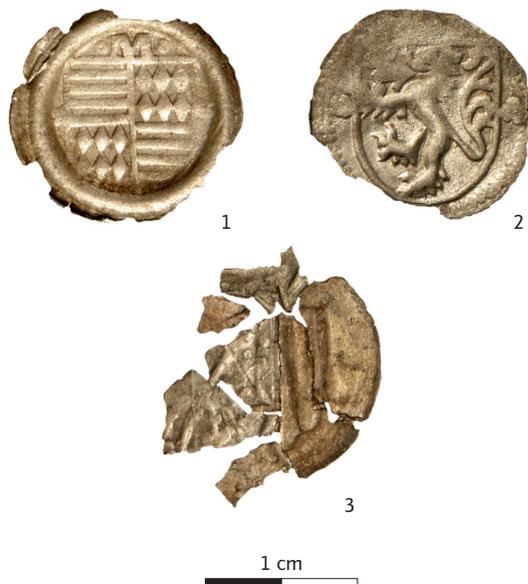
Abb. 15 Suhl-Albrechts, Münzen

lich der Kirche (Sondierungsschnitt I, 11149) gefunden wurden (Abb. 15). Zwei Münzen, ein Hohlpfennig des Grafen von Mansfeld und ein Hohlpfennig mit Darstellung eines springenden Löwen, sind vollständig erhalten (Abb. 15.1,2). Das quadratische Wappen gehört zu einer in der Grafschaft Mansfeld um 1519/1520 hergestellten Münze (SCHULTEN 1974, 213, Nr. 2009, Taf. 45). Der im Sondierungsschnitt I geborgene unter Kurfürst Friedrich III. 1486-1525 und Herzog Albrecht (1485–1500) geprägte Meißner Groschen (HAUPT 1974, Taf. 50, Nr. 79/80) ist dagegen nur fragmentarisch überliefert (Abb. 15.3).

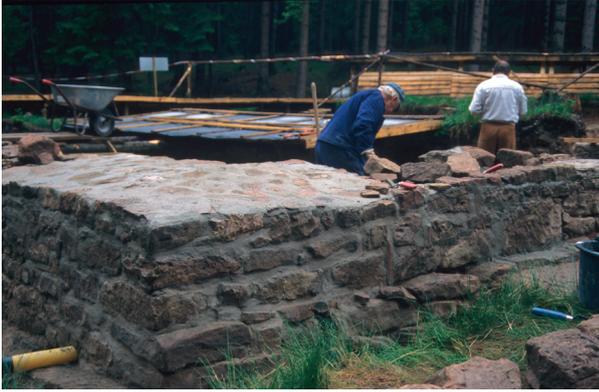
Abb. 16 Suhl-Albrechts, im Jahre 1997 angelegte Grundrisssrekonstruktion der Kapelle und des Bethauses „St. Anne“; als Wanderziel von Suhl-Heinrichs aus zu erreichen

Die Grundrisse der beiden Sakralbauten wurden rekonstruiert und mit einer Schautafel versehen, und können, direkt neben dem Autobahndreieck A 71/A 73 Suhl, besichtigt werden.
