Archäologische Untersuchungen in den Kirchen von Geißen, Lkr. Greiz, und Tegkwitz, Lkr. Altenburger Land

Thomas Queck

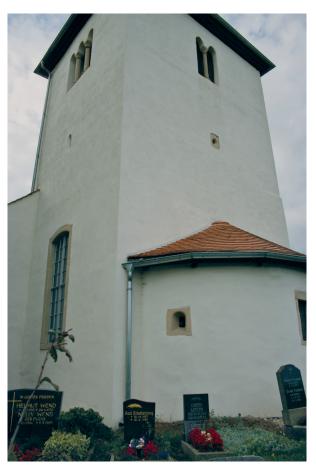
Abb. 1 Geißen, Lkr. Greiz, Blick von Nordosten auf die Dorfkirche

Die Kirche in Geißen prägt das Landschaftsbild im Tal des Saarbaches auf besondere Weise. Auf einem von Norden her Richtung Süden weit in die Niederung vorgeschobenen Geländesporn erhebt sich die einschiffige Kirche mit ihrem spätromanischem Chorturm (Abb. 1).

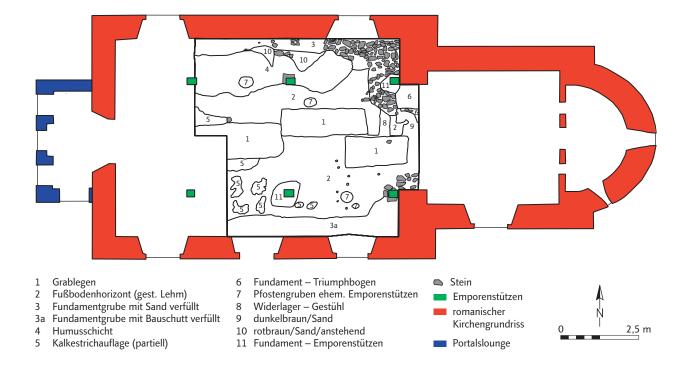
Abb. 3 Geißen, Dorfkirche, Grundrissplan mit archäologisch untersuchten Arealen

Eine häufig anzutreffende Befundgattung in Kirchen sind Grablegen. Diese können sehr unterschiedlich ausgeführt sein. In unserem Fall handelt es sich um drei Grüfte, die mit Ziegelsteinen errichtet wurden und eingewölbt waren. Alle Grablegen sind in der Kirche verblieben und nicht geöffnet worden; nur ihre Lage im Kirchenschiff wurde im Gesamtplan (Abb. 3) dokumentiert.

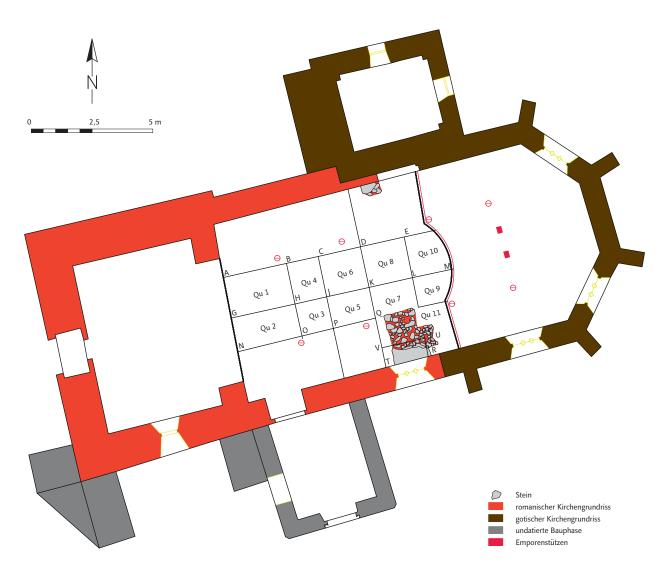
Abb. 12 Tegkwitz, Dorfkirche, Bauphasenplan mit archäologisch untersuchten Arealen

Die archäologische Untersuchung der Kirche zu Tegkwitz musste sich auf das heutige Kirchenschiff beschränken (Abb. 12). Das Erdgeschoss des Turmes wurde aus statischen Gründen nicht für eine archäologische Untersuchung freigegeben. Allerdings erfolgten hier auch keine Bodeneingriffe seitens der Baufirma. Auch im Bereich des polygonalen Chores konnten keine archäologischen Untersuchungen erfolgen. Der Grund hierfür war die mögliche Gefährdung der Fundamentierung der Emporenstützen für die Orgelempore und der Altarstandort. Trotz des eingeschränkten Untersuchungsbereiches war es das erklärte Ziel der Untersuchungen, den Grundriss des Vorgängerbaus zu vervollständigen und den Ostabschluss des steinernen Erstbaus zu lokalisieren. Durch die Bauforschung und durch eigene Beobachtungen zeigte sich, dass der Grundriss des Vorgängerbaus mit Ausnahme des polygonalen Chores, der Sakristei und dem heutigen

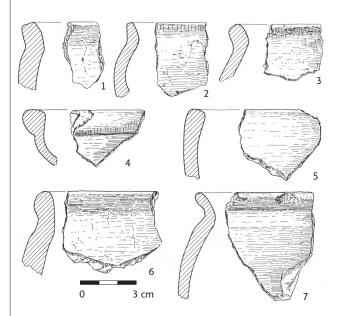
Abb. 15 Tegkwitz, Dorfkirche, Keramisches Fundmaterial der späten Latènezeit/frühen römischen Kaiserzeit und des 9. Jh. aus dem Kirchenschiff

Das geborgene keramische Material ist stark zerscherbt, so dass hier nur eine Auswahl abgebildet werden kann (Abb. 15). Dabei handelt es sich um einige spätlatènezeitlich bis frühkaiserzeitlich datierte Keramikscherben (Abb. 15.1-6) und um eine Keramikscherbe des 9. Jh. (Abb. 15.7; vgl. TIMPEL 1995, 67-70; 83; 95 f.). Ein starker elbgermanischer Einfluss zeigt sich bei einer Gefäßrandscherbe (Abb. 15.2-4; vgl. PESCHEL 1996/97, 27-29). Für eine farbliche Besonderheit sorgt eine Scherbe mit facettiertem Rand, die durch sekundären Brand rötlich verfärbt ist (Abb. 15.1). Der restliche Teil dieses Keramikkomplexes besteht aus Scherben von lederbrauner Farbe mit grober Milchquarzmagerung. Die südexponierte Hanglage der Fundstelle liegt sehr siedlungsgünstig, so dass im näheren Umfeld bereits im Jahre 1973 vergleichbare Funde gemacht wurden.¹

Eine besondere Herausforderung stellt die Keramikscherbe des 9. Jh. dar. Es gibt bislang keinen Hinweis, dass sich deutsche Siedler zwischen dem 9. und 11. Jh. in dieser Region niederließen. Allerdings stammt diese Scherbe aus einer Schicht, die vom Fundament der nach der Mitte des 12. Jh. datierten Kirche geschnitten wird. Eine Erweiterung des Schnittes erbrachte kein weiteres Fundmaterial und damit auch keine neuen Erkenntnisse.
