Ausgrabungen in der Stadtkirche St. Jakobus in Ilmenau, Ilm-Kreis

Hubert Engmann | Ralf Irmer | Manfred Thron

Ilmenau und die Stadtkirche St. Jakobus

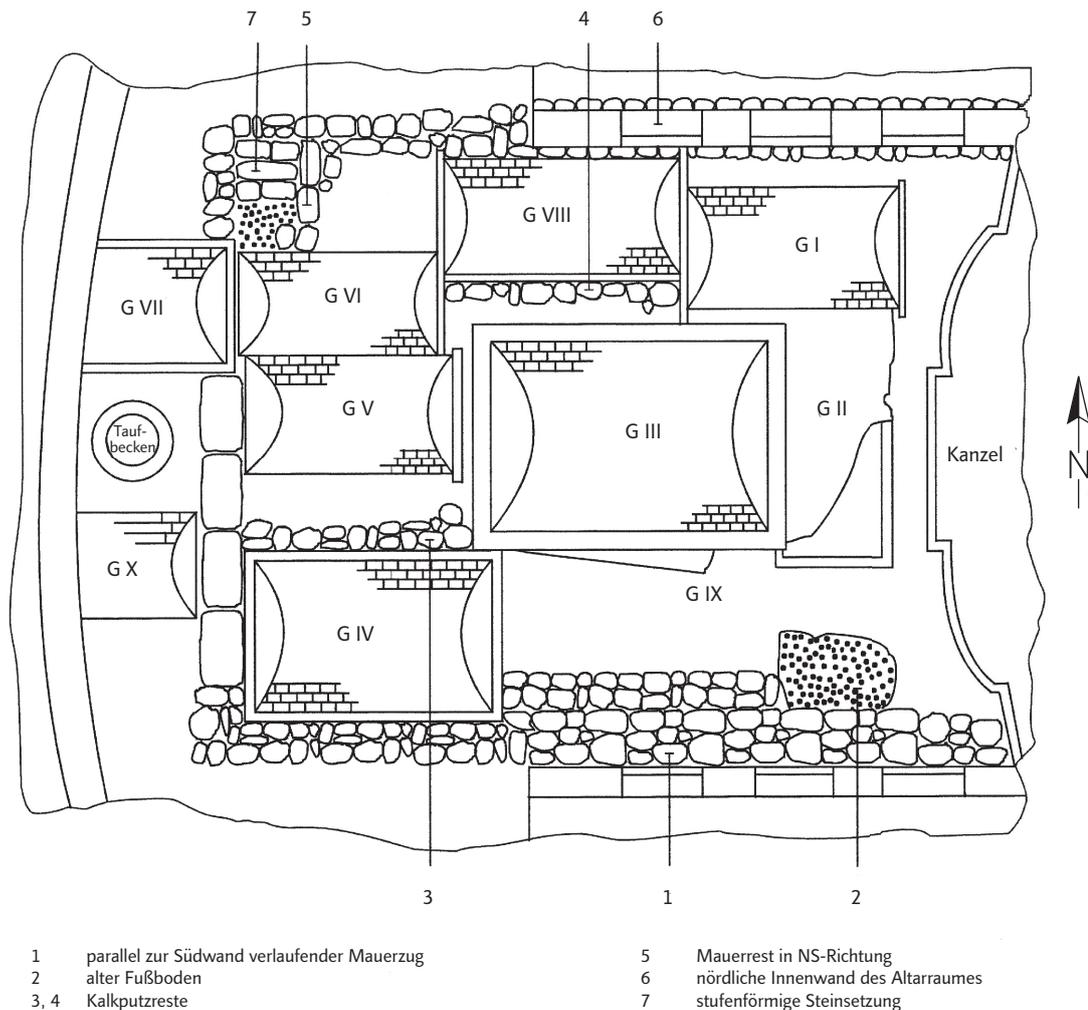
Abb. 2 Ilmenau, Stadtkirche St. Jakobus, Gräfte im Altarraum

Im Verlauf der Arbeiten wurden sieben gut erhaltene, mit Ziegelsteinen überwölbte Gräfte (G I, G III–G VIII) freigelegt und untersucht (Abb. 2). Es handelte sich

um rechteckige, innen weiß verputzte Räume, die nach der Beisetzung mit Ziegelsteinen überwölbt und damit verschlossen wurden. Nur die Gräfte G V war auch von außen mit Kalkputz versehen. Die Gräfte G I und G III besaßen Öffnungen im Scheitel des Gewölbes. G VII war nur im Ansatz erkennbar; sie erstreckte sich weiter in Richtung Kirchenschiff. Die Toten lagen in West-Ost-Richtung und waren teilweise durch die herabgestürzten Bretter der Gewölbeschalung bedeckt. In G IV befanden sich mit Schnitzereien versehene Teile des Sargdeckels.

Auf welche Weise die Gewölbe beim Verschließen der Gräfte hergestellt werden konnten, blieb zunächst rätselhaft, doch lieferte schließlich der in G V an Ort und Stelle angetroffene Rest einer hölzernen Schalung („verlorene Schalung“) die Antwort. Teilweise erhaltene Inschriften an den Wänden ermöglichen eine zeitliche Einordnung der Gräfte in das 18. Jahrhundert.

Durch den Bau von G III wurden offensichtlich G II und G IX zerstört. Die Größe von G III, die zentrale Lage sowie reich bestickte Tücher, welche im Innern der Gruft erkennbar waren, lassen mit großer Sicherheit den Schluss zu, dass hier Herzogin Sophia Charlotte Albertina von Sachsen-Weimar (1713–1747) bestattet worden ist.

Parallel zur Südwand der Kirche verlief ein Mauerzug (Abb. 2, Nr. 1), an dessen Innenseite in ca. 1,50 m Tiefe ein alter Fußboden ansetzte (Abb. 2, Nr. 2). Die Mauer bestand aus Sandstein und enthielt auch einige großformatige Ziegel. Wenn man annimmt, dass die Gruft G IV eigens für die Bestattung 1765 erbaut und die Mauer dadurch in diesem Bereich zerstört wurde, so muss die Erweiterung der Kirche nach Süden bereits früher erfolgt sein. Diese Schlussfolgerung stimmt mit den zeitgenössischen Abbildungen überein, welche bereits die heutigen Umrisse der Kirche erkennen lassen.

Bei den vorgefundenen Mauerresten aus Sandstein, die an der Nordseite die Reste eines Kalkputzes aufwiesen (Abb. 2, Nr. 3–4), handelte es sich vermutlich um Reste von älteren, zerstörten Gruftanlagen. Ein von Norden nach Süden verlaufender Mauerrest (Abb. 2, Nr. 5) könnte dagegen Teil einer Abschränkung zwischen Altarraum und Kirchenschiff gewesen sein, die durch den Einbau von G IV–VI zerstört wurde, also schon vorher ohne Funktion war. Sie stößt ohne Verbindung an die nördliche Innenwand des Altarraumes (Abb. 2, Nr. 6), die auf der Mauer eines Vorgängerbaus steht. Nördlich von G VI und G VII befand sich schließlich eine stufenförmige Steinsetzung (Abb. 2, Nr. 7), bei der es sich um die Reste einer Treppe handelte, die zu einer Krypta (Unter- oder Winterkirche) unter den erhöhten Altarraum führte und beim Bau der gotischen Kirche abgetragen wurde.

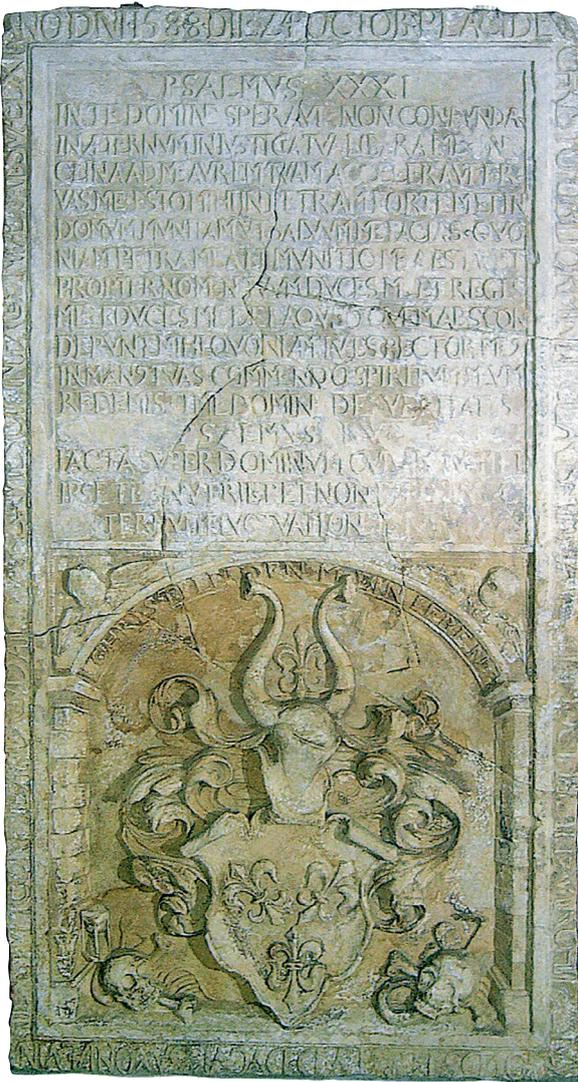
Abb. 3 Ilmenau, Stadtkirche St. Jakobus, Grabplatte von 1588 mit Wappen der Familie Goldstein

Neben wenigen Keramikscherben im Erdaushub wurden zwei Münzen aus der 1. Hälfte des 18. Jh. sowie vier Grabplatten geborgen, davon zwei außerordentlich gut erhaltene aus den Jahren 1588 und 1607. Drei besonders gut erhaltene, im Verlauf der gesamten Grabungen geborgene Grabplatten wurden vom Steinmetzbetrieb Eckstein (Langewiesen) im Innern der Kirche aufgestellt. Die Grabplatte von 1588 zeigt ein Wappenschild mit drei Lilien und darüber einen Stechhelm, der seinerseits wiederum eine Lilie als Helmzier trägt (Abb. 3). Der ansonsten in Latein abgefasste Text der Grabplatte beinhaltet die deutsche Inschrift „Christi Leiden –

Mein Leben“. Nach Siebmachers Wappenbuch gehört dieses Wappen der Familie Goldstein aus Sachsen (APPUHN 1989, Bl. 167). Bei den Goldsteins besteht die Annahme, dass es sich um reiche, jüdische Bürger handelte, die zum christlichen Glauben übergetreten waren. Die Goldsteins standen wahrscheinlich in diplomatischen Diensten am Weimarer Hof. Die Grabplatte von 1607 (Abb. 4) ist gemäß der Inschrift eindeutig dem Messinghüttenbesitzer und Bergwerkseigner Barthel Drachstedt zuzuordnen. Drachstedt war der Schwager des bekannten Ilmenauer Bergwerksbesitzers Hans Weihrach und starb am 29. August 1607 auf der Messinghütte.

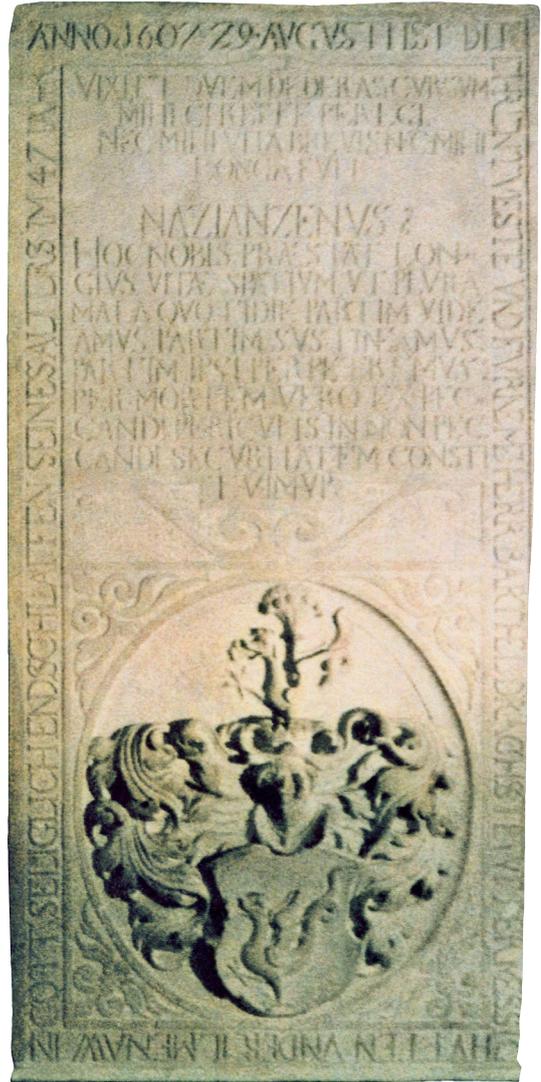
Abb. 4 Ilmenau, Stadtkirche St. Jakobus, Grabplatte von 1607 (Barthel Drachstedt)

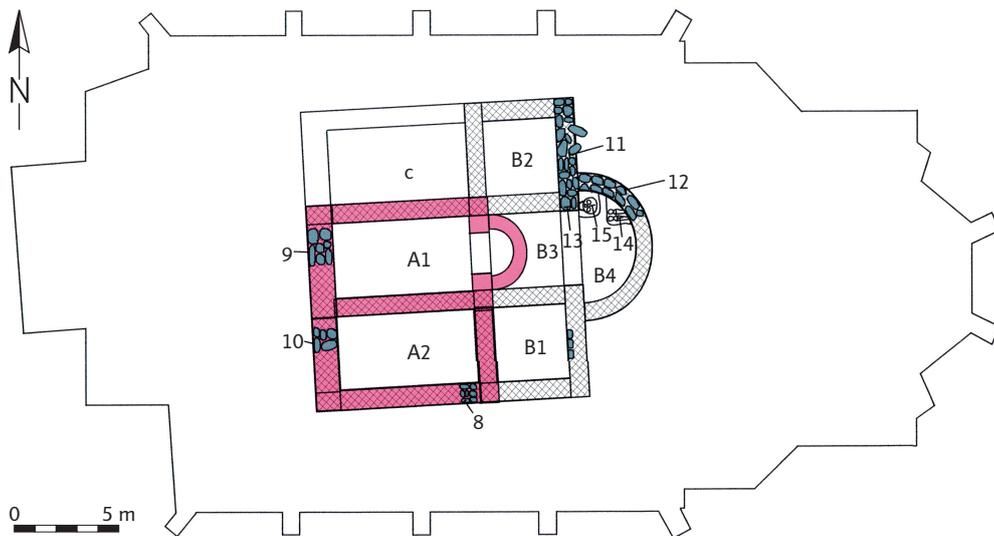
Abb. 5 Ilmenau, Stadtkirche St. Jakobus, romanische Saal-Apsis-Kirche

deren Breite mit 14 m größer war als ihre Länge von 11 m. Der sonderbare Grundriss könnte aus der schrittweisen baulichen Erweiterung eines Ursprungsbaus entstanden sein, denn er lässt sich problemlos in drei Einzelgrundrisse aufgliedern (Abb. 5). Anders ausgedrückt haben wir es hier demnach mit drei aufeinanderfolgenden Kirchenbauphasen zu tun, die das Ergebnis bau- und kirchenhistorischer Entwicklungen sind, deren Ursachen u. a. im Anwachsen der Kirchengemeinde und in der jeweiligen zeittypischen Bauweise liegen könnten.

Die erste Bauphase ergibt sich aus drei Mauerresten, die im Zentrum des heutigen Kirchenschiffes dokumentiert werden konnten (Abb. 5, Nr. 8–10). Demnach handelt es sich um eine kleine Saalkirche mit halbrunder Apsis (Abb. 5, A1) und einem südlichen, seitenschiffähnlichen Anbau (Abb. 5, A2), der als Sakristei und Begräbnisstätte gedient haben könnte. Der schmale, in einer Tiefe von ca. 1,80 m gefundene Fundamentrest (Abb. 5, Nr. 8) muss aufgrund seiner Lage sowohl der Südwand des Anbaus als auch der südlichen Seitenschiffwand der zweiten Kirche, der romanischen Basilika, zugeordnet werden. Die Mauerstärke der beiden überlieferten Reste der Westwand (Abb. 5, Nr. 9–10) ist mit 1,10 m auffällig dick. Eine mögliche Ursache dafür könnte das ehemalige Vorhandensein eines Westportals gewesen sein.

Durch die bauliche Erweiterung um ein Querhaus mit südlichem Querhausarm (Abb. 5, B1), nördlichem Querhausarm (Abb. 5, B2), Vierung (Abb. 5, B3) und breiter eingezogener Apsis (Abb. 5, B4) ist das Entstehen einer kreuzförmigen Kirche rekonstruierbar. Der nördliche Querhausarm konnte durch die Fundamente der Ostwand (Abb. 5, Nr. 11) nachgewiesen werden. Von der sich anschließenden Apsis wurde ein ca. 1 m langes Bogenstück mit einem Stumpf der Chorbogenaufgabe freigelegt (Abb. 5, Nr. 12–13). Das Fundament der Apsis bestand aus schräggestellten flachen, in Schluff gebetteten Kalksteinplatten ähnlich dem *Opus spicatum*. Bemerkenswert ist die Tatsache, dass bei der späteren Vertiefung der Baugrube auf ca. 2,20 m unter dem Apsisfundament zwei gewestete Bestattungen bzw. deren Reste zutage traten. Unter dem Stumpf der nördlichen Chorbogenaufgabe befand sich ein Schädel mit dem Blick nach Westen und östlich davon traten unter dem freigelegten Bogenstück die Beine

Durch die Hinzufügung eines nördlichen, seitenschiffähnlichen Anbaus (Abb. 5, C) erlangte das Kirchengebäude seine größte Ausdehnung:

Länge ohne Apsis:	11,0 m
Breite:	14,0 m
Radius der Apsis (innen):	2,60 m
Mauerstärken:	0,85 m
Mauerstärke der Westwand:	1,10 m

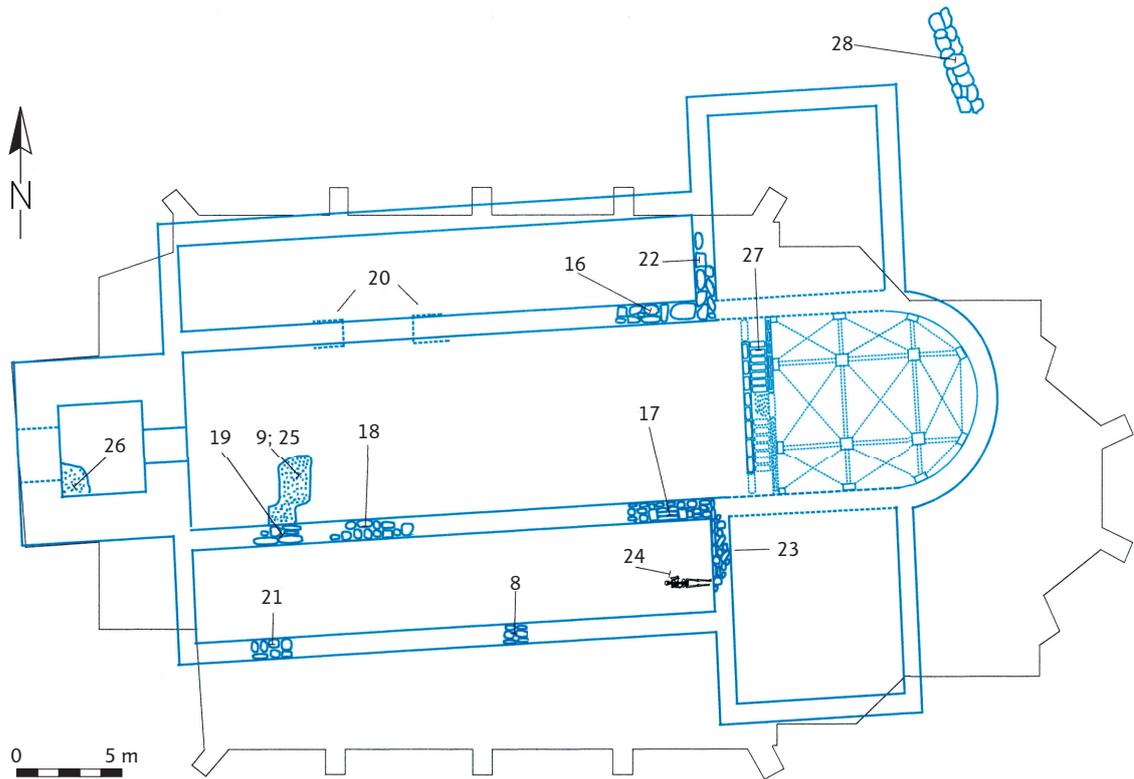
Abb. 6 Ilmenau, Stadtkirche St. Jakobus, dreischiffige romanische Basilika

Das Anwachsen der Ilmenauer Kirchengemeinde könnte den Anlass für den Abbruch der alten Kirche geliefert und den Neubau einer weitaus größeren und repräsentativeren, dreischiffigen romanischen Basilika (Abb. 6) mit Langhaus, Seitenschiffen, Querhaus, Apsis und Westturm erforderlich gemacht haben. Dem entgegen steht jedoch die These, dass diese Basilika für eine Kirchengemeinde eigentlich zu groß und vor allem viel zu repräsentativ war. Es stellt sich hier nun die Frage nach einem anderen auf Prestige bedachten Bauherrn. Mit hoher Sicherheit ist die Antwort in den Tatsachen zu suchen, dass Ilmenau zum engeren Einflussbereich der Propstei Arnstadt des Klosters Hersfeld gehörte und dass außerdem die weltlichen Herren von Ilmenau, nachweisbar sind die Grafen von Kevernburg, Vögte des Klosters Hersfeld waren (FRÖHLICH 2001, 16–19). Das Langhaus ließ sich anhand zahlreicher Reste der nördlichen und südlichen Mittelschiffmauer (Abb. 6, Nr. 16–19) bzw. durch den mit Schutt verfüllten Fundamentgraben der nördlichen Mittelschiffmauer nachweisen (Abb. 6, Nr. 20). Die Untersuchung von Mauerresten des südlichen Seitenschiffes (Abb. 6, Nr. 8 u. 21) musste aus

Die Zugehörigkeit des unteren Teils des Kirchturmes zum zweiten romanischen Kirchenbau konnte durch eindeutige Befunde belegt werden. Eine Kalkestrichschicht (Abb. 6, Nr. 25) über einem älteren Mauerrest (Abb. 6, Nr. 9) fand sich auf gleichem Niveau im kreuzgewölbtem Erdgeschoss des Turmes wieder (Abb. 6, Nr. 26). Die Grundrisse und Abmessungen der Vierung, des Querhauses und der Apsis konnten durch die Grabungen nicht ermittelt, jedoch anhand bautechnischer Regeln der Romanik rekonstruiert werden. Eine während der ersten Grabungsphase im Bereich der gedachten Vierung in ca. 1,50 m Tiefe gefundene Treppe mit Maueransatz (Abb. 6, Nr. 27) lässt an einen Zugang zu einer Krypta denken.

Länge (mit Turm und Apsis):	38,00 m
Breite (Langhaus und Seitenschiffe):	16,00 m
Breite des Querhauses:	24,00 m
Vierung:	8,00 x 8,00 m
Turm:	7,00 x 7,00 m
Mauerstärken:	0,85 m
(Mauern aus Sand- und Kalkstein mit Kalkmörtel)

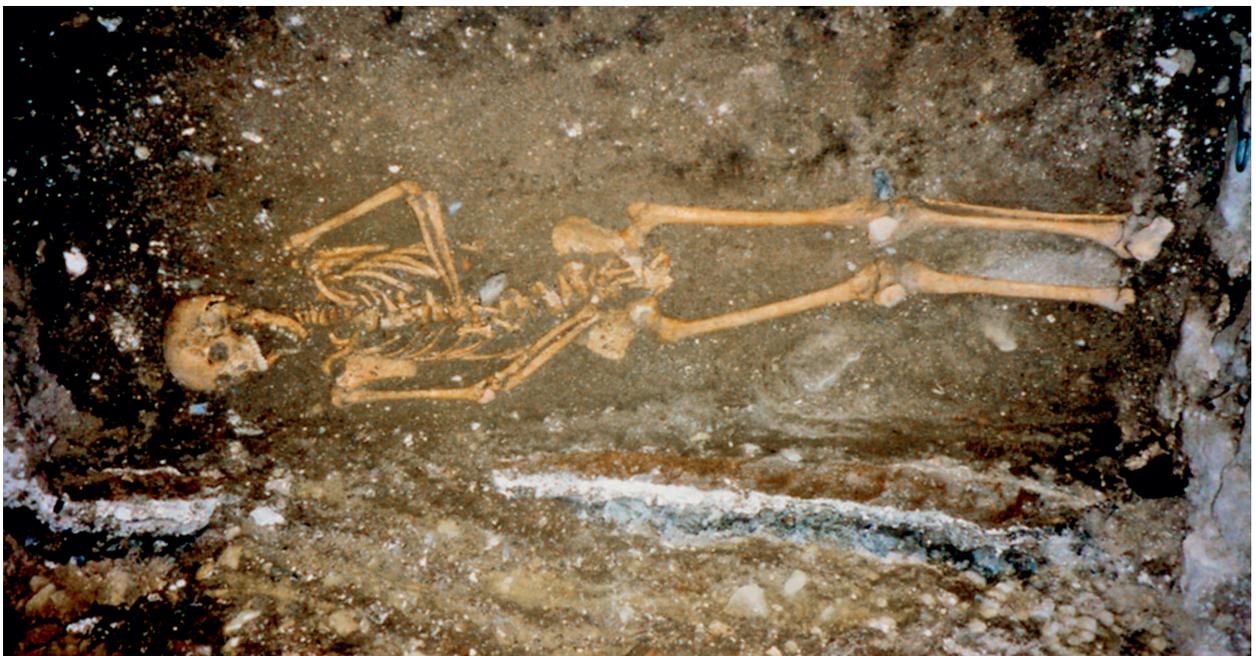
Abb. 7 Ilmenau, Stadtkirche St. Jakobus, Bestattung (24) am südlichen Querhausarm

statischen Gründen wegen der Stützpfiler der Emporen der heutigen Kirche auf kleine Bereiche beschränkt bleiben. Für das nördliche Seitenschiff konnten keine Befunde ergraben werden; die Mauern und Fundamente wurden wahrscheinlich beim Bau der gotischen Kirche (dritte Vorgängerkirche) vollständig abgetragen. Basisfundamente der typischen Pfeilerbögen, die das Langhaus von den Seitenschiffen trennten, wurden nicht gefunden. Im Ostteil der heutigen Kirche konnten die Maueransätze des nördlichen und südlichen Querhauses freigelegt werden (Abb. 6, Nr. 22–23). Im überlieferten östlichen Abschnitt der südlichen Mittelschiffmauer (Abb. 6, Nr. 17) waren drei Stufen einer Treppe erhalten. Südlich dieses Mauerfragments und westlich des südlichen Querhausansatzes (Abb. 6, Nr. 23) erwies sich die Grabungsfläche als besonders fundreich. In 1,50 m Tiefe zeigte sich eine ca. 4 m² große, teilweise bis zu 10 cm starke Brandschicht, unter der 15 cm tiefer ein vollständig erhaltenes Skelett freigelegt werden konnte (Abb. 6, Nr. 24). Die Füße des Leichnams berührten fast die Querhauswand, der rechte Arm befand sich über dem Becken, der linke Arm lag auf der Brust (Abb. 7). Etwa 0,30 m tiefer in der gleichen Baugrube lag die nächste West-Ost ausgerichtete Grablegung eines Erwachsenen und eines Kindes. Auch hier lag beim Erwachsenen der rechte Arm über dem Becken. Beim Kind befanden sich beide Arme über dem Oberkörper.

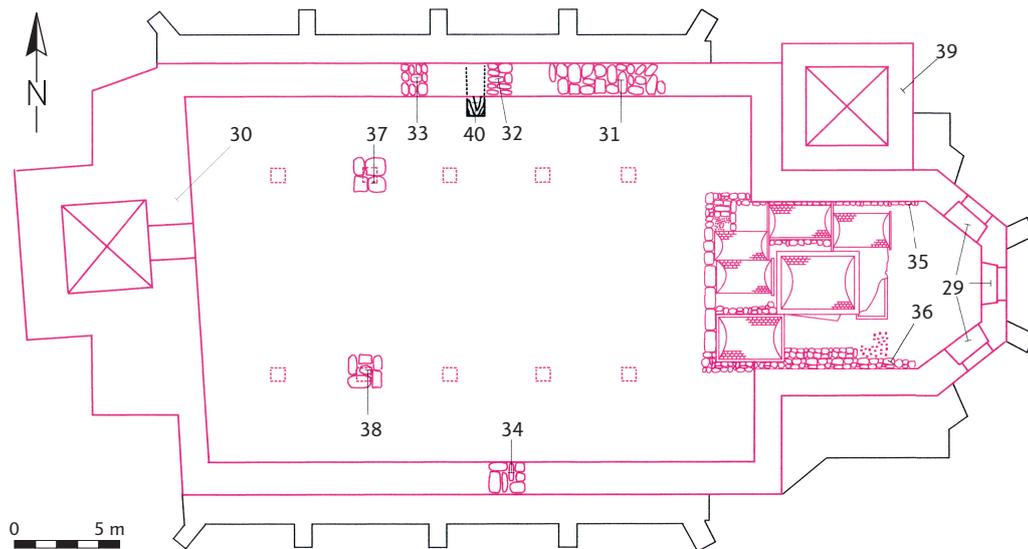
Abb. 8 Ilmenau, Stadtkirche St. Jakobus, dreischiffige gotische Hallenkirche

Der gotische Vorgängerbau der Stadtkirche St. Jakobus war eine dreischiffige Hallenkirche (Abb. 8), von der im Erscheinungsbild des 1760/61 im Barockstil umgewandelten, heute bestehenden Kirchengebäudes noch der dreiseitige Chorabschluss mit seinen Spitzbogenfenstern (Abb. 8, Nr. 29) und die westliche Innenwand mit Teilen des mittleren Turmbaus erhalten sind (Abb. 8, Nr. 30). Nachgewiesen wurden auch die Mauerreste der nördlichen und südlichen Außenwand (Abb. 8, Nr. 31–34), wobei die Fundamente der Süd- und Nordaußenwand der barocken Kirche unmittelbar außen, neben den gotischen Fundamenten liegen. Die im ersten Grabungsabschnitt freigelegten Mauerreste (Abb. 8, Nr. 35–36) sind demnach der nördlichen und südlichen Chorwand zuzuordnen. Die Dreischiffigkeit der Kirche beweisen zwei noch erhaltene Pfeilerfundamente (Abb. 8, Nr. 37–38).

Der als Zugang dienende, seitliche Turmanbau (Abb. 8, Nr. 39) erfolgte wahrscheinlich mit dem Einbau der Emporen im Rahmen einer Kirchenerneuerung infolge zweier Stadtbrände im 17. Jahrhundert. Mit dem barocken Kirchenneubau im 18. Jh. wurden die Treppenaufgänge nach innen verlegt. Archäologisch konnte der Treppenturm nicht nachgewiesen werden, jedoch ist er auf mehreren Abbildungen vom Anfang des 18. Jh. dargestellt. Neben der Nordwand wurden etwa in der Mitte des Kirchenschiffes in ca. 2 m Tiefe Skelettreste gefunden (Abb. 8, Nr. 40). Diese waren mit einer Holzbohle abgedeckt, die unter der Fundamentmauer lag. Eine dendrochronologische Untersuchung der Holzbohle ergab als mögliches Alter die Jahre 1324 und 1480. Als Datum für die Bestattung wird 1324 angenommen, denn mit dem Stadtbrand von 1353 wurde sehr wahrscheinlich die zweite, romanische

Gesamtlänge:	42,00 m
Gesamtbreite:	19,00 m
Länge des Mittelschiffes:	25,00 m
Breite des Mittelschiffes:	9,00 m
Mauerstärke der Außenwände:	1,20 m
